# 桃園市政府新建工程處

『桃園市桃園區龍山國民小學春風樓校舍拆除整  
建工程委託規劃設計及監造技術服務』

## 樹木診斷表

(110年12月)

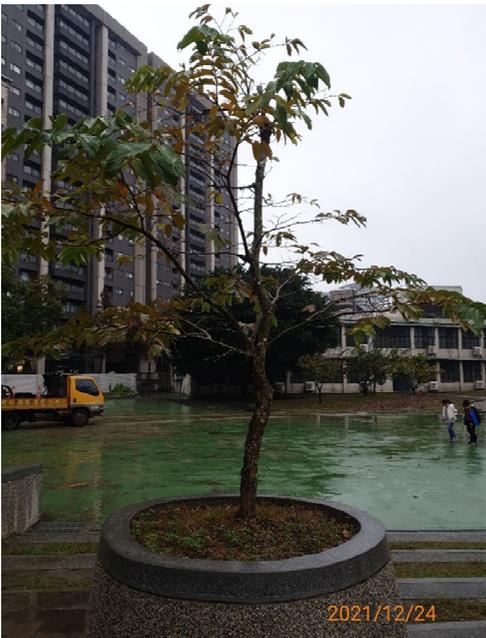
樹木編號	36	樹木名稱	大花紫薇	樹圍	38cm	樹高	3M	冠幅	4M	
種植日期		支架現況	<input type="checkbox"/> 良好 <input type="checkbox"/> 尚可 <input type="checkbox"/> 損壞 <input checked="" type="checkbox"/> 無支架							
生育環境	環境描述	基地內								
	植栽型態	<input checked="" type="checkbox"/> 單獨植穴 <input type="checkbox"/> 連續植穴 <input type="checkbox"/> 綠地內 <input type="checkbox"/> 人行道旁 <input type="checkbox"/> 其它								
	日照狀況	<input checked="" type="checkbox"/> 良好 <input type="checkbox"/> 不良 <input type="checkbox"/> 非常不良，原因：								
	邊樹關係	<input checked="" type="checkbox"/> 無影響 <input type="checkbox"/> 稍有影響 <input type="checkbox"/> 受影響 <input type="checkbox"/> 相當大的影響 <input type="checkbox"/> 造成嚴重後果								
外觀診斷	活力度診斷	樹勢	葉色、葉密度、葉大小、樹枝伸長度	不良	<input type="checkbox"/> 1 <input type="checkbox"/> 2 <input checked="" type="checkbox"/> 3 <input type="checkbox"/> 4 <input type="checkbox"/> 5					良
		樹形	外型完整度、主幹、主枝、亞枝之損傷度		<input type="checkbox"/> 1 <input type="checkbox"/> 2 <input checked="" type="checkbox"/> 3 <input type="checkbox"/> 4 <input type="checkbox"/> 5

診查紀錄	褐葉病								
	診斷建議	<input type="checkbox"/> 正常 <input type="checkbox"/> 需進一步檢查 <input type="checkbox"/> 需進行日後觀查 <input checked="" type="checkbox"/> 需進行醫治 <input type="checkbox"/> 需移除								
	診斷內容	現況描述						子實體		
	根頸情況	正常						<input type="checkbox"/> 有 <input checked="" type="checkbox"/> 無		
	主幹情況	正常						<input type="checkbox"/> 有 <input checked="" type="checkbox"/> 無		
	主枝情況	正常						<input type="checkbox"/> 有 <input checked="" type="checkbox"/> 無		
	亞枝情況	正常						<input type="checkbox"/> 有 <input checked="" type="checkbox"/> 無		
	頂梢情況	稀疏								
	木槌診斷	正常								
樹木照片

診斷意見	<input checked="" type="checkbox"/> 建議移除 <input type="checkbox"/> 無異常可移植 <input type="checkbox"/> 建議原地保留保護 <input type="checkbox"/> 保留校園內移植					
				建議事項	1. 樹圍過小 2. 建議移除					
				診斷人員	李孟浩					
	複查人員

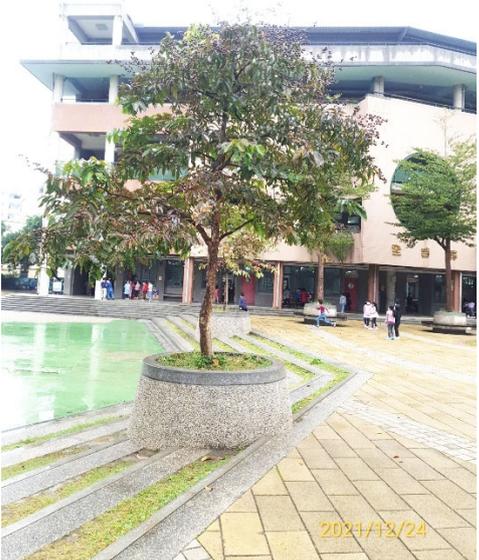
樹木編號	37	樹木名稱	大花紫薇	樹圍	47cm	樹高	3.2M	冠幅	5.5M	
種植日期		支架現況	<input type="checkbox"/> 良好 <input type="checkbox"/> 尚可 <input type="checkbox"/> 損壞 <input checked="" type="checkbox"/> 無支架							
生育環境	環境描述	基地內								
	植栽型態	<input checked="" type="checkbox"/> 單獨植穴 <input type="checkbox"/> 連續植穴 <input type="checkbox"/> 綠地內 <input type="checkbox"/> 人行道旁 <input type="checkbox"/> 其它								
	日照狀況	<input checked="" type="checkbox"/> 良好 <input type="checkbox"/> 不良 <input type="checkbox"/> 非常不良，原因：								
	邊樹關係	<input checked="" type="checkbox"/> 無影響 <input type="checkbox"/> 稍有影響 <input type="checkbox"/> 受影響 <input type="checkbox"/> 相當大的影響 <input type="checkbox"/> 造成嚴重後果								
外觀診斷	活力度診斷	樹勢	葉色、葉密度、葉大小、樹枝伸長度	不良	<input type="checkbox"/> 1 <input type="checkbox"/> 2 <input checked="" type="checkbox"/> 3 <input type="checkbox"/> 4 <input type="checkbox"/> 5					良
		樹形	外型完整度、主幹、主枝、亞枝之損傷度		<input type="checkbox"/> 1 <input type="checkbox"/> 2 <input type="checkbox"/> 3 <input checked="" type="checkbox"/> 4 <input type="checkbox"/> 5

診斷紀錄	褐葉病								
	診斷建議	<input type="checkbox"/> 正常 <input type="checkbox"/> 需進一步檢查 <input type="checkbox"/> 需進行日後觀查 <input checked="" type="checkbox"/> 需進行醫治 <input type="checkbox"/> 需移除								
	診斷內容	現況描述						子實體		
	根頸情況	正常						<input type="checkbox"/> 有 <input checked="" type="checkbox"/> 無		
	主幹情況	正常						<input type="checkbox"/> 有 <input checked="" type="checkbox"/> 無		
	主枝情況	正常						<input type="checkbox"/> 有 <input checked="" type="checkbox"/> 無		
	亞枝情況	正常						<input type="checkbox"/> 有 <input checked="" type="checkbox"/> 無		
	頂梢情況	正常								
	木樁診斷	正常								
樹木照片

診斷意見	<input checked="" type="checkbox"/> 建議移除 <input type="checkbox"/> 無異常可移植 <input type="checkbox"/> 建議原地保留保護 <input type="checkbox"/> 保留校園內移植					
				建議事項	1. 樹圍過小 2. 建議移除					
				診斷人員	李孟浩					
	複查人員

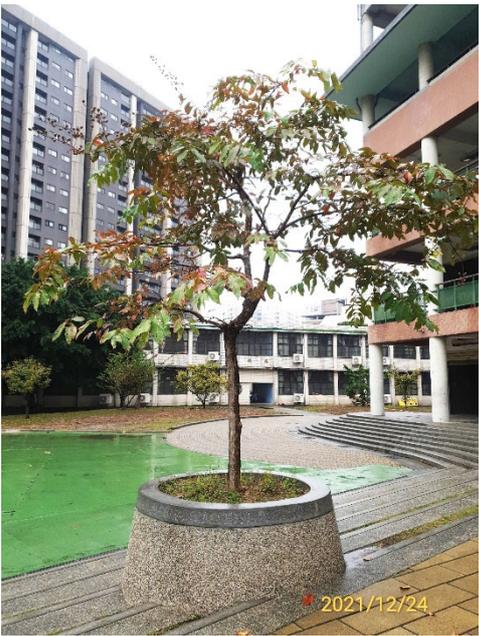
樹木編號	38	樹木名稱	大花紫薇	樹圍	41cm	樹高	3M	冠幅	3.4M	
種植日期		支架現況	<input type="checkbox"/> 良好 <input type="checkbox"/> 尚可 <input type="checkbox"/> 損壞 <input checked="" type="checkbox"/> 無支架							
生育環境	環境描述	基地內								
	植栽型態	<input checked="" type="checkbox"/> 單獨植穴 <input type="checkbox"/> 連續植穴 <input type="checkbox"/> 綠地內 <input type="checkbox"/> 人行道旁 <input type="checkbox"/> 其它								
	日照狀況	<input checked="" type="checkbox"/> 良好 <input type="checkbox"/> 不良 <input type="checkbox"/> 非常不良，原因：								
	邊樹關係	<input checked="" type="checkbox"/> 無影響 <input type="checkbox"/> 稍有影響 <input type="checkbox"/> 受影響 <input type="checkbox"/> 相當大的影響 <input type="checkbox"/> 造成嚴重後果								
外觀診斷	活力度診斷	樹勢	葉色、葉密度、葉大小、樹枝伸長度			不良	<input type="checkbox"/> 1 <input type="checkbox"/> 2 <input checked="" type="checkbox"/> 3 <input type="checkbox"/> 4 <input type="checkbox"/> 5			良
		樹形	外型完整度、主幹、主枝、亞枝之損傷度				<input type="checkbox"/> 1 <input type="checkbox"/> 2 <input checked="" type="checkbox"/> 3 <input type="checkbox"/> 4 <input type="checkbox"/> 5

診查紀錄	褐葉病								
	診斷建議	<input type="checkbox"/> 正常 <input type="checkbox"/> 需進一步檢查 <input type="checkbox"/> 需進行日後觀查 <input checked="" type="checkbox"/> 需進行醫治 <input type="checkbox"/> 需移除								
	診斷內容	現況描述						子實體		
	根頸情況	正常						<input type="checkbox"/> 有 <input checked="" type="checkbox"/> 無		
	主幹情況	正常						<input type="checkbox"/> 有 <input checked="" type="checkbox"/> 無		
	主枝情況	正常						<input type="checkbox"/> 有 <input checked="" type="checkbox"/> 無		
	亞枝情況	正常						<input type="checkbox"/> 有 <input checked="" type="checkbox"/> 無		
	頂梢情況	稀疏								
	木樁診斷	正常								
樹木照片

診斷意見	<input checked="" type="checkbox"/> 建議移除 <input type="checkbox"/> 無異常可移植 <input type="checkbox"/> 建議原地保留保護 <input type="checkbox"/> 保留校園內移植					
				建議事項	1. 樹圍過小 2. 建議移除					
				診斷人員	李孟浩					
	複查人員

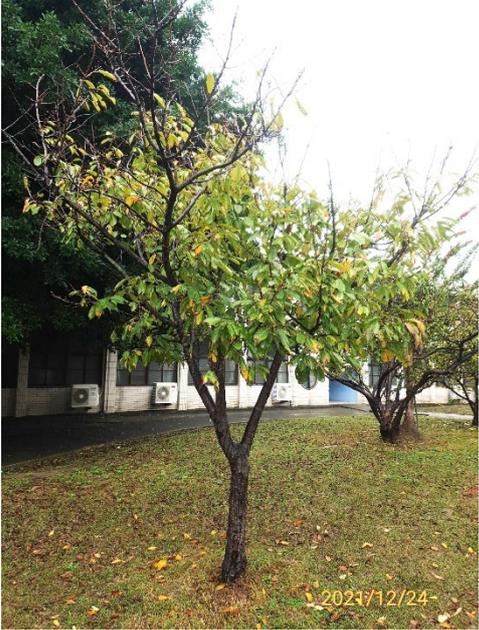
樹木編號	31	樹木名稱	山櫻花	樹圍	47cm	樹高	3.2M	冠幅	1.4M	
種植日期		支架現況	<input type="checkbox"/> 良好 <input type="checkbox"/> 尚可 <input type="checkbox"/> 損壞 <input checked="" type="checkbox"/> 無支架							
生育環境	環境描述	基地內								
	植栽型態	<input type="checkbox"/> 單獨植穴 <input type="checkbox"/> 連續植穴 <input checked="" type="checkbox"/> 綠地內 <input type="checkbox"/> 人行道旁 <input type="checkbox"/> 其它								
	日照狀況	<input checked="" type="checkbox"/> 良好 <input type="checkbox"/> 不良 <input type="checkbox"/> 非常不良，原因：								
	邊樹關係	<input checked="" type="checkbox"/> 無影響 <input type="checkbox"/> 稍有影響 <input type="checkbox"/> 受影響 <input type="checkbox"/> 相當大的影響 <input type="checkbox"/> 造成嚴重後果								
外觀診斷	活力度診斷	樹勢	葉色、葉密度、葉大小、樹枝伸長度	不良	<input type="checkbox"/> 1 <input type="checkbox"/> 2 <input checked="" type="checkbox"/> 3 <input type="checkbox"/> 4 <input type="checkbox"/> 5					良
		樹形	外型完整度、主幹、主枝、亞枝之損傷度		<input type="checkbox"/> 1 <input type="checkbox"/> 2 <input checked="" type="checkbox"/> 3 <input type="checkbox"/> 4 <input type="checkbox"/> 5

診查紀錄	褐葉病								
	診斷建議	<input type="checkbox"/> 正常 <input type="checkbox"/> 需進一步檢查 <input type="checkbox"/> 需進行日後觀查 <input checked="" type="checkbox"/> 需進行醫治 <input type="checkbox"/> 需移除								
	診斷內容	現況描述						子實體		
	根頸情況	正常						<input type="checkbox"/> 有 <input checked="" type="checkbox"/> 無		
	主幹情況	正常						<input type="checkbox"/> 有 <input checked="" type="checkbox"/> 無		
	主枝情況	正常						<input checked="" type="checkbox"/> 有 <input type="checkbox"/> 無		
	亞枝情況	正常						<input checked="" type="checkbox"/> 有 <input type="checkbox"/> 無		
	頂梢情況	正常								
	木槌診斷	正常								
樹木照片

診斷意見	<input checked="" type="checkbox"/> 建議移除 <input type="checkbox"/> 無異常可移植 <input type="checkbox"/> 建議原地保留保護 <input type="checkbox"/> 保留校園內移植					
				建議事項	1. 樹圍過小 2. 建議移除					
				診斷人員	李孟浩					
	複查人員

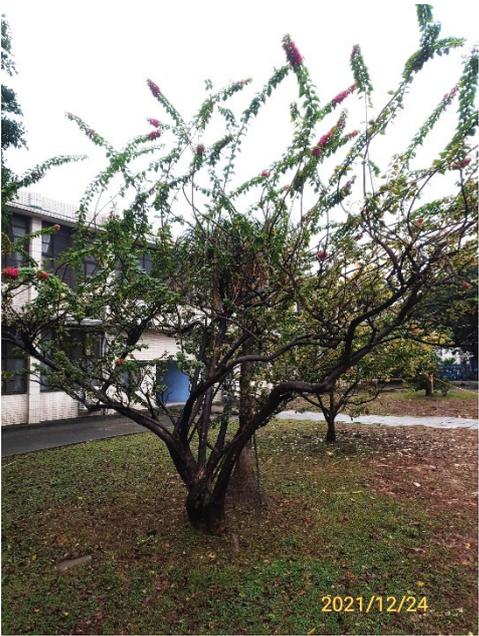
樹木編號	32-1	樹木名稱	九重葛	樹圍	50cm	樹高	2.5M	冠幅	4.7M	
種植日期		支架現況	<input type="checkbox"/> 良好 <input type="checkbox"/> 尚可 <input type="checkbox"/> 損壞 <input checked="" type="checkbox"/> 無支架							
生育環境	環境描述	基地內								
	植栽型態	<input type="checkbox"/> 單獨植穴 <input type="checkbox"/> 連續植穴 <input checked="" type="checkbox"/> 綠地內 <input type="checkbox"/> 人行道旁 <input type="checkbox"/> 其它								
	日照狀況	<input checked="" type="checkbox"/> 良好 <input type="checkbox"/> 不良 <input type="checkbox"/> 非常不良，原因：								
	邊樹關係	<input type="checkbox"/> 無影響 <input type="checkbox"/> 稍有影響 <input type="checkbox"/> 受影響 <input checked="" type="checkbox"/> 相當大的影響 <input type="checkbox"/> 造成嚴重後果								
外觀診斷	活力度診斷	樹勢	葉色、葉密度、葉大小、樹枝伸長度	不良	<input type="checkbox"/> 1 <input type="checkbox"/> 2 <input checked="" type="checkbox"/> 3 <input type="checkbox"/> 4 <input type="checkbox"/> 5					良
		樹形	外型完整度、主幹、主枝、亞枝之損傷度		<input type="checkbox"/> 1 <input type="checkbox"/> 2 <input checked="" type="checkbox"/> 3 <input type="checkbox"/> 4 <input type="checkbox"/> 5

診斷紀錄	樹形不佳								
	診斷建議	<input checked="" type="checkbox"/> 正常 <input type="checkbox"/> 需進一步檢查 <input type="checkbox"/> 需進行日後觀查 <input type="checkbox"/> 需進行醫治 <input type="checkbox"/> 需移除								
	診斷內容	現況描述						子實體		
	根頸情況	分枝						<input checked="" type="checkbox"/> 有 <input type="checkbox"/> 無		
	主幹情況	分枝						<input checked="" type="checkbox"/> 有 <input type="checkbox"/> 無		
	主枝情況	變形						<input checked="" type="checkbox"/> 有 <input type="checkbox"/> 無		
	亞枝情況	交錯						<input checked="" type="checkbox"/> 有 <input type="checkbox"/> 無		
	頂梢情況	正常								
	木樁診斷	無								
樹木照片

診斷意見	<input checked="" type="checkbox"/> 建議移除 <input type="checkbox"/> 無異常可移植 <input type="checkbox"/> 建議原地保留保護 <input type="checkbox"/> 保留校園內移植					
				建議事項	1. 建議移除					
				診斷人員	李孟浩					
	複查人員

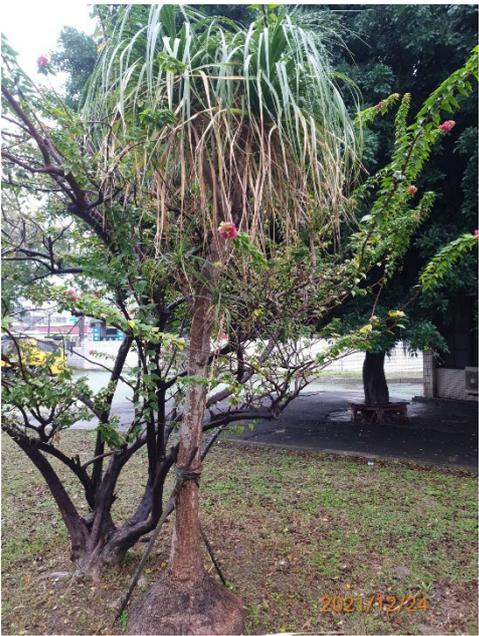
樹木編號	32	樹木名稱	酒瓶蘭	樹圍	47cm	樹高	3M	冠幅	0.8M	
種植日期		支架現況	<input type="checkbox"/> 良好 <input type="checkbox"/> 尚可 <input checked="" type="checkbox"/> 損壞 <input type="checkbox"/> 無支架							
生育環境	環境描述	基地內								
	植栽型態	<input type="checkbox"/> 單獨植穴 <input type="checkbox"/> 連續植穴 <input checked="" type="checkbox"/> 綠地內 <input type="checkbox"/> 人行道旁 <input type="checkbox"/> 其它								
	日照狀況	<input checked="" type="checkbox"/> 良好 <input type="checkbox"/> 不良 <input type="checkbox"/> 非常不良，原因：								
	邊樹關係	<input type="checkbox"/> 無影響 <input type="checkbox"/> 稍有影響 <input type="checkbox"/> 受影響 <input checked="" type="checkbox"/> 相當大的影響 <input type="checkbox"/> 造成嚴重後果								
外觀診斷	活力度診斷	樹勢	葉色、葉密度、葉大小、樹枝伸長度	不良	<input type="checkbox"/> 1 <input type="checkbox"/> 2 <input checked="" type="checkbox"/> 3 <input type="checkbox"/> 4 <input type="checkbox"/> 5					良
		樹形	外型完整度、主幹、主枝、亞枝之損傷度		<input type="checkbox"/> 1 <input checked="" type="checkbox"/> 2 <input type="checkbox"/> 3 <input type="checkbox"/> 4 <input type="checkbox"/> 5

診查紀錄	褐葉病								
	診斷建議	<input type="checkbox"/> 正常 <input type="checkbox"/> 需進一步檢查 <input type="checkbox"/> 需進行日後觀查 <input checked="" type="checkbox"/> 需進行醫治 <input type="checkbox"/> 需移除								
	診斷內容	現況描述						子實體		
	根頸情況	正常						<input type="checkbox"/> 有 <input checked="" type="checkbox"/> 無		
	主幹情況	正常						<input type="checkbox"/> 有 <input checked="" type="checkbox"/> 無		
	主枝情況	正常						<input type="checkbox"/> 有 <input checked="" type="checkbox"/> 無		
	亞枝情況	正常						<input type="checkbox"/> 有 <input checked="" type="checkbox"/> 無		
	頂梢情況	稀疏								
	木槌診斷	正常								
樹木照片

診斷意見	<input checked="" type="checkbox"/> 建議移除 <input type="checkbox"/> 無異常可移植 <input type="checkbox"/> 建議原地保留保護 <input type="checkbox"/> 保留校園內移植					
				建議事項	1. 樹圍過小 2. 建議移除					
				診斷人員	李孟浩					
	複查人員

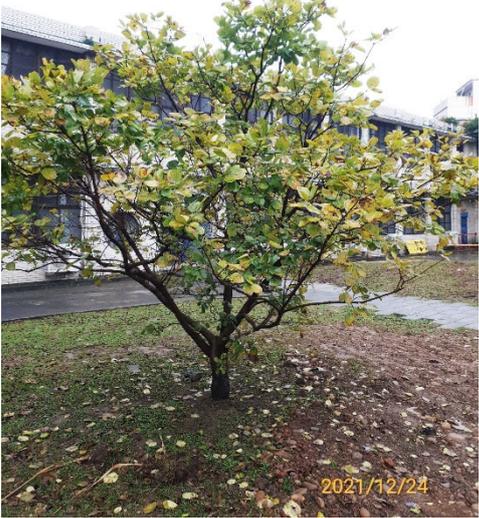
樹木編號	33	樹木名稱	美洲紫荊	樹圍	47cm	樹高	3M	冠幅	2.8M	
種植日期		支架現況	<input type="checkbox"/> 良好 <input type="checkbox"/> 尚可 <input type="checkbox"/> 損壞 <input checked="" type="checkbox"/> 無支架							
生育環境	環境描述	基地內								
	植栽型態	<input type="checkbox"/> 單獨植穴 <input type="checkbox"/> 連續植穴 <input checked="" type="checkbox"/> 綠地內 <input type="checkbox"/> 人行道旁 <input type="checkbox"/> 其它								
	日照狀況	<input checked="" type="checkbox"/> 良好 <input type="checkbox"/> 不良 <input type="checkbox"/> 非常不良，原因：								
	邊樹關係	<input checked="" type="checkbox"/> 無影響 <input type="checkbox"/> 稍有影響 <input type="checkbox"/> 受影響 <input type="checkbox"/> 相當大的影響 <input type="checkbox"/> 造成嚴重後果								
外觀診斷	活力度診斷	樹勢	葉色、葉密度、葉大小、樹枝伸長度	不良	<input type="checkbox"/> 1 <input type="checkbox"/> 2 <input type="checkbox"/> 3 <input checked="" type="checkbox"/> 4 <input type="checkbox"/> 5					良
		樹形	外型完整度、主幹、主枝、亞枝之損傷度		<input type="checkbox"/> 1 <input type="checkbox"/> 2 <input type="checkbox"/> 3 <input checked="" type="checkbox"/> 4 <input type="checkbox"/> 5

診斷紀錄	褐葉病								
	診斷建議	<input type="checkbox"/> 正常 <input type="checkbox"/> 需進一步檢查 <input type="checkbox"/> 需進行日後觀查 <input checked="" type="checkbox"/> 需進行醫治 <input type="checkbox"/> 需移除								
	診斷內容	現況描述						子實體		
	根頸情況	正常						<input type="checkbox"/> 有 <input checked="" type="checkbox"/> 無		
	主幹情況	正常						<input type="checkbox"/> 有 <input checked="" type="checkbox"/> 無		
	主枝情況	正常						<input checked="" type="checkbox"/> 有 <input type="checkbox"/> 無		
	亞枝情況	正常						<input checked="" type="checkbox"/> 有 <input type="checkbox"/> 無		
	頂梢情況	正常								
	木樁診斷	正常								
樹木照片

診斷意見	<input checked="" type="checkbox"/> 建議移除 <input type="checkbox"/> 無異常可移植 <input type="checkbox"/> 建議原地保留保護 <input type="checkbox"/> 保留校園內移植					
				建議事項	1. 樹圍過小 2. 建議移除					
				診斷人員	李孟浩					
	複查人員

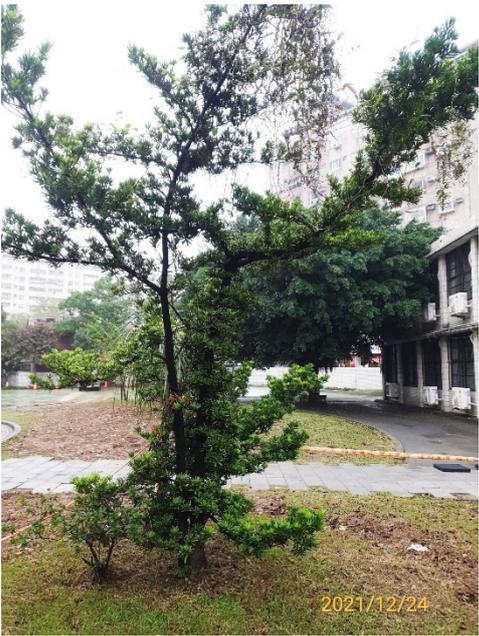
樹木編號	34	樹木名稱	羅漢松	樹圍	63cm	樹高	4M	冠幅	3M	
種植日期		支架現況	<input type="checkbox"/> 良好 <input type="checkbox"/> 尚可 <input type="checkbox"/> 損壞 <input checked="" type="checkbox"/> 無支架							
生育環境	環境描述	基地內								
	植栽型態	<input type="checkbox"/> 單獨植穴 <input type="checkbox"/> 連續植穴 <input checked="" type="checkbox"/> 綠地內 <input type="checkbox"/> 人行道旁 <input type="checkbox"/> 其它								
	日照狀況	<input checked="" type="checkbox"/> 良好 <input type="checkbox"/> 不良 <input type="checkbox"/> 非常不良，原因：								
	邊樹關係	<input type="checkbox"/> 無影響 <input type="checkbox"/> 稍有影響 <input checked="" type="checkbox"/> 受影響 <input type="checkbox"/> 相當大的影響 <input type="checkbox"/> 造成嚴重後果								
外觀診斷	活力度診斷	樹勢	葉色、葉密度、葉大小、樹枝伸長度	不良	<input type="checkbox"/> 1 <input type="checkbox"/> 2 <input checked="" type="checkbox"/> 3 <input type="checkbox"/> 4 <input type="checkbox"/> 5					良
		樹形	外型完整度、主幹、主枝、亞枝之損傷度		<input type="checkbox"/> 1 <input type="checkbox"/> 2 <input checked="" type="checkbox"/> 3 <input type="checkbox"/> 4 <input type="checkbox"/> 5

診查紀錄	主幹分枝，樹圍過小。								
	診斷建議	<input checked="" type="checkbox"/> 正常 <input type="checkbox"/> 需進一步檢查 <input type="checkbox"/> 需進行日後觀查 <input type="checkbox"/> 需進行醫治 <input type="checkbox"/> 需移除								
	診斷內容	現況描述						子實體		
	根頸情況	正常						<input checked="" type="checkbox"/> 有 <input type="checkbox"/> 無		
	主幹情況	正常						<input checked="" type="checkbox"/> 有 <input type="checkbox"/> 無		
	主枝情況	正常						<input checked="" type="checkbox"/> 有 <input type="checkbox"/> 無		
	亞枝情況	正常						<input checked="" type="checkbox"/> 有 <input type="checkbox"/> 無		
	頂梢情況	稀疏								
	木樁診斷	正常								
樹木照片

診斷意見	<input checked="" type="checkbox"/> 建議移除 <input type="checkbox"/> 無異常可移植 <input type="checkbox"/> 建議原地保留保護 <input type="checkbox"/> 保留校園內移植					
				建議事項	1. 主幹分枝，樹圍過小 2. 建議移除					
				診斷人員	李孟浩					
	複查人員

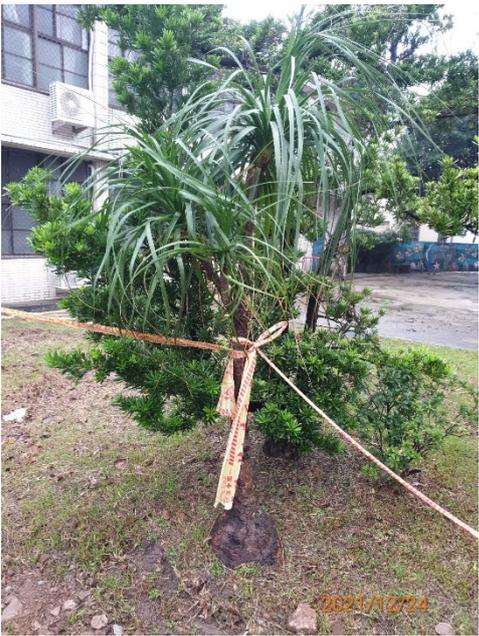
樹木編號	34-2	樹木名稱	酒瓶蘭	樹圍	31cm	樹高	1.5M	冠幅	0.7M	
種植日期		支架現況	<input type="checkbox"/> 良好 <input type="checkbox"/> 尚可 <input type="checkbox"/> 損壞 <input checked="" type="checkbox"/> 無支架							
生育環境	環境描述	基地內								
	植栽型態	<input type="checkbox"/> 單獨植穴 <input type="checkbox"/> 連續植穴 <input checked="" type="checkbox"/> 綠地內 <input type="checkbox"/> 人行道旁 <input type="checkbox"/> 其它								
	日照狀況	<input checked="" type="checkbox"/> 良好 <input type="checkbox"/> 不良 <input type="checkbox"/> 非常不良，原因：								
	邊樹關係	<input type="checkbox"/> 無影響 <input type="checkbox"/> 稍有影響 <input type="checkbox"/> 受影響 <input checked="" type="checkbox"/> 相當大的影響 <input type="checkbox"/> 造成嚴重後果								
外觀診斷	活力度診斷	樹勢	葉色、葉密度、葉大小、樹枝伸長度	不良	<input type="checkbox"/> 1 <input type="checkbox"/> 2 <input checked="" type="checkbox"/> 3 <input type="checkbox"/> 4 <input type="checkbox"/> 5					良
		樹形	外型完整度、主幹、主枝、亞枝之損傷度		<input type="checkbox"/> 1 <input type="checkbox"/> 2 <input checked="" type="checkbox"/> 3 <input type="checkbox"/> 4 <input type="checkbox"/> 5

診斷紀錄	樹圍過小。								
	診斷建議	<input checked="" type="checkbox"/> 正常 <input type="checkbox"/> 需進一步檢查 <input type="checkbox"/> 需進行日後觀查 <input type="checkbox"/> 需進行醫治 <input type="checkbox"/> 需移除								
	診斷內容	現況描述						子實體		
	根頸情況	正常						<input type="checkbox"/> 有 <input checked="" type="checkbox"/> 無		
	主幹情況	正常						<input type="checkbox"/> 有 <input checked="" type="checkbox"/> 無		
	主枝情況	正常						<input type="checkbox"/> 有 <input checked="" type="checkbox"/> 無		
	亞枝情況	正常						<input type="checkbox"/> 有 <input checked="" type="checkbox"/> 無		
	頂梢情況	正常								
	木樁診斷	正常								
樹木照片

診斷意見	<input checked="" type="checkbox"/> 建議移除 <input type="checkbox"/> 無異常可移植 <input type="checkbox"/> 建議原地保留保護 <input type="checkbox"/> 保留校園內移植					
				建議事項	1. 樹圍過小 2. 建議移除					
				診斷人員	李孟浩					
	複查人員

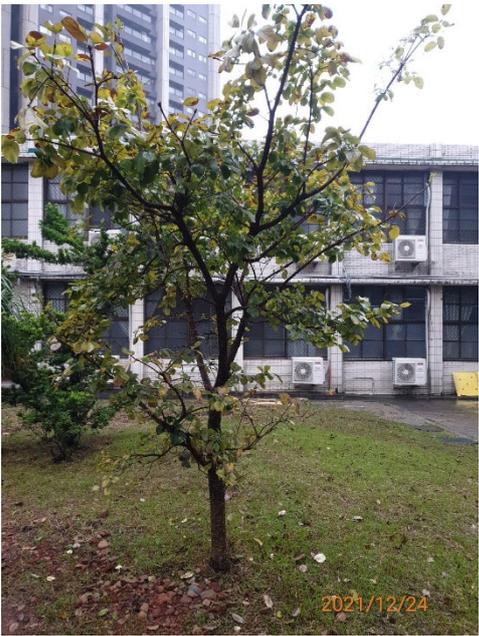
樹木編號	35	樹木名稱	美洲紫荊	樹圍	31cm	樹高	2.5M	冠幅	1.2M	
種植日期		支架現況	<input type="checkbox"/> 良好 <input type="checkbox"/> 尚可 <input type="checkbox"/> 損壞 <input checked="" type="checkbox"/> 無支架							
生育環境	環境描述	基地內								
	植栽型態	<input type="checkbox"/> 單獨植穴 <input type="checkbox"/> 連續植穴 <input checked="" type="checkbox"/> 綠地內 <input type="checkbox"/> 人行道旁 <input type="checkbox"/> 其它								
	日照狀況	<input checked="" type="checkbox"/> 良好 <input type="checkbox"/> 不良 <input type="checkbox"/> 非常不良，原因：								
	邊樹關係	<input checked="" type="checkbox"/> 無影響 <input type="checkbox"/> 稍有影響 <input type="checkbox"/> 受影響 <input type="checkbox"/> 相當大的影響 <input type="checkbox"/> 造成嚴重後果								
外觀診斷	活力度診斷	樹勢	葉色、葉密度、葉大小、樹枝伸長度	不良	<input type="checkbox"/> 1 <input type="checkbox"/> 2 <input checked="" type="checkbox"/> 3 <input type="checkbox"/> 4 <input type="checkbox"/> 5					良
		樹形	外型完整度、主幹、主枝、亞枝之損傷度		<input type="checkbox"/> 1 <input type="checkbox"/> 2 <input checked="" type="checkbox"/> 3 <input type="checkbox"/> 4 <input type="checkbox"/> 5

診查紀錄	褐葉病								
	診斷建議	<input type="checkbox"/> 正常 <input type="checkbox"/> 需進一步檢查 <input type="checkbox"/> 需進行日後觀查 <input checked="" type="checkbox"/> 需進行醫治 <input type="checkbox"/> 需移除								
	診斷內容	現況描述						子實體		
	根頸情況	正常						<input type="checkbox"/> 有 <input checked="" type="checkbox"/> 無		
	主幹情況	正常						<input type="checkbox"/> 有 <input checked="" type="checkbox"/> 無		
	主枝情況	正常						<input type="checkbox"/> 有 <input checked="" type="checkbox"/> 無		
	亞枝情況	正常						<input type="checkbox"/> 有 <input checked="" type="checkbox"/> 無		
	頂梢情況	正常								
	木槌診斷	正常								
樹木照片

診斷意見	<input checked="" type="checkbox"/> 建議移除 <input type="checkbox"/> 無異常可移植 <input type="checkbox"/> 建議原地保留保護 <input type="checkbox"/> 保留校園內移植					
				建議事項	1. 樹圍過小 2. 建議移除					
				診斷人員	李孟浩					
	複查人員

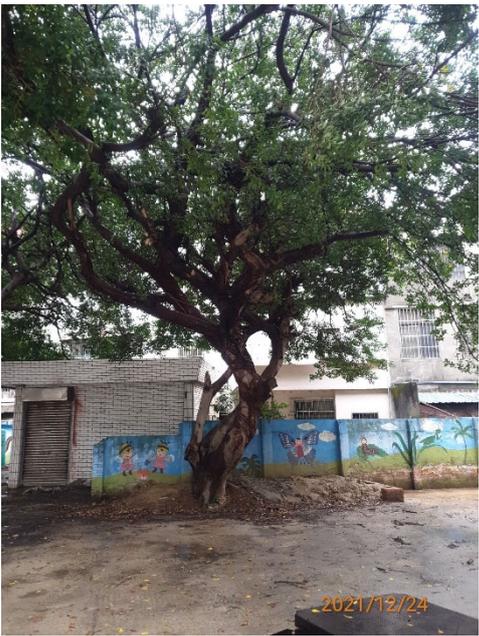
樹木編號	10	樹木名稱	榕樹	樹圍	283cm	樹高	10M	冠幅	14M	
種植日期		支架現況	<input type="checkbox"/> 良好 <input type="checkbox"/> 尚可 <input type="checkbox"/> 損壞 <input checked="" type="checkbox"/> 無支架							
生育環境	環境描述	基地內								
	植栽型態	<input type="checkbox"/> 單獨植穴 <input type="checkbox"/> 連續植穴 <input type="checkbox"/> 綠地內 <input type="checkbox"/> 人行道旁 <input checked="" type="checkbox"/> 其它								
	日照狀況	<input checked="" type="checkbox"/> 良好 <input type="checkbox"/> 不良 <input type="checkbox"/> 非常不良，原因：								
	邊樹關係	<input type="checkbox"/> 無影響 <input type="checkbox"/> 稍有影響 <input checked="" type="checkbox"/> 受影響 <input type="checkbox"/> 相當大的影響 <input type="checkbox"/> 造成嚴重後果								
外觀診斷	活力度診斷	樹勢	葉色、葉密度、葉大小、樹枝伸長度	不良	<input type="checkbox"/> 1 <input type="checkbox"/> 2 <input checked="" type="checkbox"/> 3 <input type="checkbox"/> 4 <input type="checkbox"/> 5					良
		樹形	外型完整度、主幹、主枝、亞枝之損傷度		<input type="checkbox"/> 1 <input type="checkbox"/> 2 <input checked="" type="checkbox"/> 3 <input type="checkbox"/> 4 <input type="checkbox"/> 5

診查紀錄	主幹歪斜								
	診斷建議	<input checked="" type="checkbox"/> 正常 <input type="checkbox"/> 需進一步檢查 <input type="checkbox"/> 需進行日後觀查 <input type="checkbox"/> 需進行醫治 <input type="checkbox"/> 需移除								
	診斷內容	現況描述						子實體		
	根頸情況	正常						<input checked="" type="checkbox"/> 有 <input type="checkbox"/> 無		
	主幹情況	正常						<input checked="" type="checkbox"/> 有 <input type="checkbox"/> 無		
	主枝情況	正常						<input checked="" type="checkbox"/> 有 <input type="checkbox"/> 無		
	亞枝情況	正常						<input checked="" type="checkbox"/> 有 <input type="checkbox"/> 無		
	頂梢情況	正常								
	木槌診斷	正常								
樹木照片

診斷意見	<input checked="" type="checkbox"/> 建議移除 <input type="checkbox"/> 無異常可移植 <input type="checkbox"/> 建議原地保留保護 <input type="checkbox"/> 保留校園內移植					
				建議事項	1. 主幹歪斜 2. 建議移除					
				診斷人員	李孟浩					
	複查人員

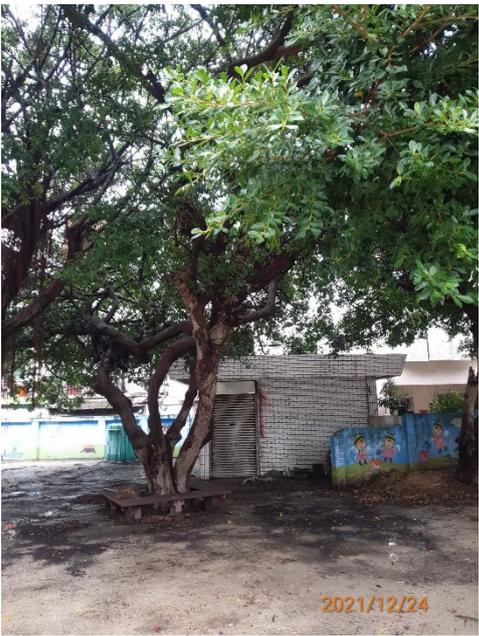
樹木編號	11	樹木名稱	榕樹	樹圍	283cm	樹高	10M	冠幅	16M	
種植日期		支架現況	<input type="checkbox"/> 良好 <input type="checkbox"/> 尚可 <input type="checkbox"/> 損壞 <input checked="" type="checkbox"/> 無支架							
生育環境	環境描述	基地內								
	植栽型態	<input type="checkbox"/> 單獨植穴 <input type="checkbox"/> 連續植穴 <input type="checkbox"/> 綠地內 <input type="checkbox"/> 人行道旁 <input checked="" type="checkbox"/> 其它								
	日照狀況	<input checked="" type="checkbox"/> 良好 <input type="checkbox"/> 不良 <input type="checkbox"/> 非常不良，原因：								
	邊樹關係	<input type="checkbox"/> 無影響 <input type="checkbox"/> 稍有影響 <input checked="" type="checkbox"/> 受影響 <input type="checkbox"/> 相當大的影響 <input type="checkbox"/> 造成嚴重後果								
外觀診斷	活力度診斷	樹勢	葉色、葉密度、葉大小、樹枝伸長度	不良	<input type="checkbox"/> 1 <input type="checkbox"/> 2 <input checked="" type="checkbox"/> 3 <input type="checkbox"/> 4 <input type="checkbox"/> 5					良
		樹形	外型完整度、主幹、主枝、亞枝之損傷度		<input type="checkbox"/> 1 <input type="checkbox"/> 2 <input checked="" type="checkbox"/> 3 <input type="checkbox"/> 4 <input type="checkbox"/> 5

診查紀錄	主幹分枝及歪斜								
	診斷建議	<input checked="" type="checkbox"/> 正常 <input type="checkbox"/> 需進一步檢查 <input type="checkbox"/> 需進行日後觀查 <input type="checkbox"/> 需進行醫治 <input type="checkbox"/> 需移除								
	診斷內容	現況描述						子實體		
	根頸情況	正常						<input checked="" type="checkbox"/> 有 <input type="checkbox"/> 無		
	主幹情況	正常						<input checked="" type="checkbox"/> 有 <input type="checkbox"/> 無		
	主枝情況	正常						<input checked="" type="checkbox"/> 有 <input type="checkbox"/> 無		
	亞枝情況	正常						<input checked="" type="checkbox"/> 有 <input type="checkbox"/> 無		
	頂梢情況	正常								
	木槌診斷	正常								
樹木照片

診斷意見	<input checked="" type="checkbox"/> 建議移除 <input type="checkbox"/> 無異常可移植 <input type="checkbox"/> 建議原地保留保護 <input type="checkbox"/> 保留校園內移植					
				建議事項	1. 主幹分枝及歪斜 2. 建議移除					
				診斷人員	李孟浩					
	複查人員

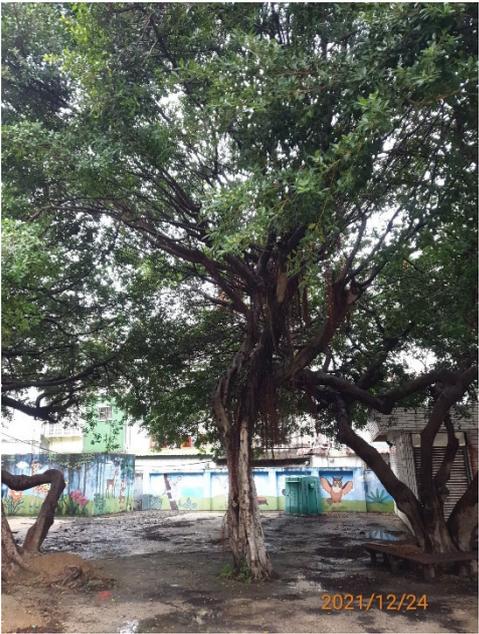
樹木編號	12	樹木名稱	榕樹	樹圍	283cm	樹高	10M	冠幅	15M	
種植日期		支架現況	<input type="checkbox"/> 良好 <input type="checkbox"/> 尚可 <input type="checkbox"/> 損壞 <input checked="" type="checkbox"/> 無支架							
生育環境	環境描述	基地內								
	植栽型態	<input type="checkbox"/> 單獨植穴 <input type="checkbox"/> 連續植穴 <input type="checkbox"/> 綠地內 <input type="checkbox"/> 人行道旁 <input checked="" type="checkbox"/> 其它								
	日照狀況	<input checked="" type="checkbox"/> 良好 <input type="checkbox"/> 不良 <input type="checkbox"/> 非常不良，原因：								
	邊樹關係	<input type="checkbox"/> 無影響 <input type="checkbox"/> 稍有影響 <input checked="" type="checkbox"/> 受影響 <input type="checkbox"/> 相當大的影響 <input type="checkbox"/> 造成嚴重後果								
外觀診斷	活力度診斷	樹勢	葉色、葉密度、葉大小、樹枝伸長度	不良	<input type="checkbox"/> 1 <input type="checkbox"/> 2 <input checked="" type="checkbox"/> 3 <input type="checkbox"/> 4 <input type="checkbox"/> 5					良
		樹形	外型完整度、主幹、主枝、亞枝之損傷度		<input type="checkbox"/> 1 <input type="checkbox"/> 2 <input checked="" type="checkbox"/> 3 <input type="checkbox"/> 4 <input type="checkbox"/> 5

診查紀錄	主幹低分枝								
	診斷建議	<input checked="" type="checkbox"/> 正常 <input type="checkbox"/> 需進一步檢查 <input type="checkbox"/> 需進行日後觀查 <input type="checkbox"/> 需進行醫治 <input type="checkbox"/> 需移除								
	診斷內容	現況描述						子實體		
	根頸情況	正常						<input type="checkbox"/> 有 <input checked="" type="checkbox"/> 無		
	主幹情況	正常						<input type="checkbox"/> 有 <input checked="" type="checkbox"/> 無		
	主枝情況	正常						<input checked="" type="checkbox"/> 有 <input type="checkbox"/> 無		
	亞枝情況	正常						<input checked="" type="checkbox"/> 有 <input type="checkbox"/> 無		
	頂梢情況	正常								
	木樁診斷	正常								
樹木照片

診斷意見	<input checked="" type="checkbox"/> 建議移除 <input type="checkbox"/> 無異常可移植 <input type="checkbox"/> 建議原地保留保護 <input type="checkbox"/> 保留校園內移植					
				建議事項	1. 主幹低分枝 2. 建議移除					
				診斷人員	李孟浩					
	複查人員

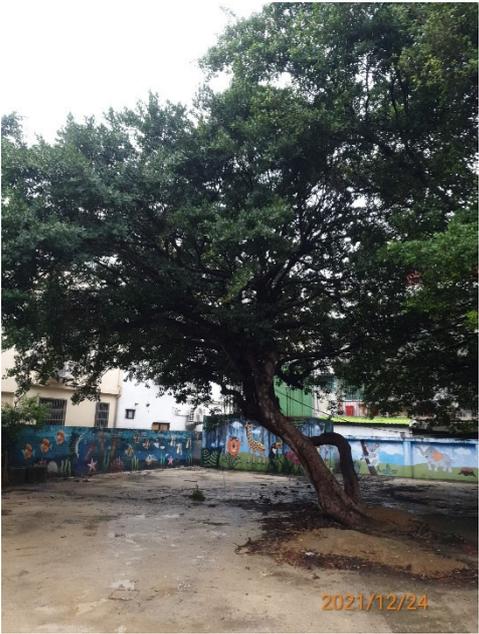
樹木編號	13	樹木名稱	榕樹	樹圍	283cm	樹高	10M	冠幅	14M	
種植日期		支架現況	<input type="checkbox"/> 良好 <input type="checkbox"/> 尚可 <input type="checkbox"/> 損壞 <input checked="" type="checkbox"/> 無支架							
生育環境	環境描述	基地內								
	植栽型態	<input type="checkbox"/> 單獨植穴 <input type="checkbox"/> 連續植穴 <input type="checkbox"/> 綠地內 <input type="checkbox"/> 人行道旁 <input checked="" type="checkbox"/> 其它								
	日照狀況	<input checked="" type="checkbox"/> 良好 <input type="checkbox"/> 不良 <input type="checkbox"/> 非常不良，原因：								
	邊樹關係	<input type="checkbox"/> 無影響 <input type="checkbox"/> 稍有影響 <input checked="" type="checkbox"/> 受影響 <input type="checkbox"/> 相當大的影響 <input type="checkbox"/> 造成嚴重後果								
外觀診斷	活力度診斷	樹勢	葉色、葉密度、葉大小、樹枝伸長度	不良	<input type="checkbox"/> 1 <input type="checkbox"/> 2 <input checked="" type="checkbox"/> 3 <input type="checkbox"/> 4 <input type="checkbox"/> 5					良
		樹形	外型完整度、主幹、主枝、亞枝之損傷度		<input type="checkbox"/> 1 <input type="checkbox"/> 2 <input checked="" type="checkbox"/> 3 <input type="checkbox"/> 4 <input type="checkbox"/> 5

診斷紀錄	主幹分枝及歪斜								
	診斷建議	<input checked="" type="checkbox"/> 正常 <input type="checkbox"/> 需進一步檢查 <input type="checkbox"/> 需進行日後觀查 <input type="checkbox"/> 需進行醫治 <input type="checkbox"/> 需移除								
	診斷內容	現況描述						子實體		
	根頸情況	正常						<input checked="" type="checkbox"/> 有 <input type="checkbox"/> 無		
	主幹情況	正常						<input checked="" type="checkbox"/> 有 <input type="checkbox"/> 無		
	主枝情況	正常						<input checked="" type="checkbox"/> 有 <input type="checkbox"/> 無		
	亞枝情況	正常						<input checked="" type="checkbox"/> 有 <input type="checkbox"/> 無		
	頂梢情況	正常								
	木樁診斷	正常								
樹木照片

診斷意見	<input checked="" type="checkbox"/> 建議移除 <input type="checkbox"/> 無異常可移植 <input type="checkbox"/> 建議原地保留保護 <input type="checkbox"/> 保留校園內移植					
				建議事項	1. 主幹分枝及歪斜 2. 建議移除					
				診斷人員	李孟浩					
	複查人員

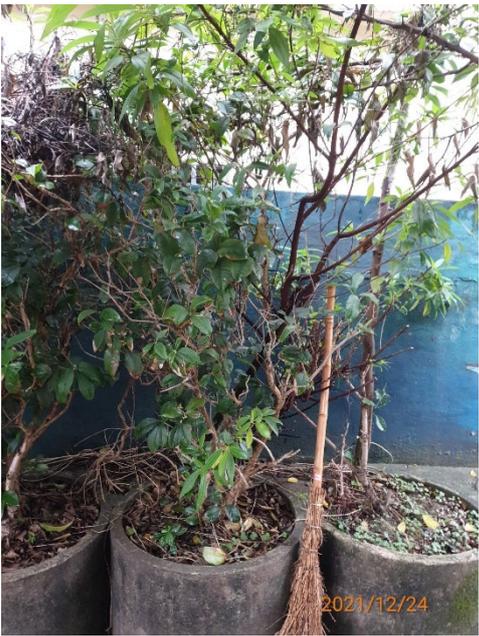
樹木編號	13-1	樹木名稱	桂花	樹圍	47cm	樹高	2M	冠幅	1.2M	
種植日期		支架現況	<input type="checkbox"/> 良好 <input type="checkbox"/> 尚可 <input type="checkbox"/> 損壞 <input checked="" type="checkbox"/> 無支架							
生育環境	環境描述	基地內								
	植栽型態	<input checked="" type="checkbox"/> 單獨植穴 <input type="checkbox"/> 連續植穴 <input type="checkbox"/> 綠地內 <input type="checkbox"/> 人行道旁 <input type="checkbox"/> 其它								
	日照狀況	<input type="checkbox"/> 良好 <input checked="" type="checkbox"/> 不良 <input type="checkbox"/> 非常不良，原因：								
	邊樹關係	<input type="checkbox"/> 無影響 <input type="checkbox"/> 稍有影響 <input checked="" type="checkbox"/> 受影響 <input type="checkbox"/> 相當大的影響 <input type="checkbox"/> 造成嚴重後果								
外觀診斷	活力度診斷	樹勢	葉色、葉密度、葉大小、樹枝伸長度	不良	<input type="checkbox"/> 1 <input type="checkbox"/> 2 <input checked="" type="checkbox"/> 3 <input type="checkbox"/> 4 <input type="checkbox"/> 5					良
		樹形	外型完整度、主幹、主枝、亞枝之損傷度		<input type="checkbox"/> 1 <input type="checkbox"/> 2 <input checked="" type="checkbox"/> 3 <input type="checkbox"/> 4 <input type="checkbox"/> 5

診查紀錄	樹圍過小								
	診斷建議	<input checked="" type="checkbox"/> 正常 <input type="checkbox"/> 需進一步檢查 <input type="checkbox"/> 需進行日後觀查 <input type="checkbox"/> 需進行醫治 <input type="checkbox"/> 需移除								
	診斷內容	現況描述						子實體		
	根頸情況	正常						<input checked="" type="checkbox"/> 有 <input type="checkbox"/> 無		
	主幹情況	正常						<input type="checkbox"/> 有 <input checked="" type="checkbox"/> 無		
	主枝情況	正常						<input checked="" type="checkbox"/> 有 <input type="checkbox"/> 無		
	亞枝情況	正常						<input checked="" type="checkbox"/> 有 <input type="checkbox"/> 無		
	頂梢情況	正常								
	木槌診斷	正常								
樹木照片

診斷意見	<input checked="" type="checkbox"/> 建議移除 <input type="checkbox"/> 無異常可移植 <input type="checkbox"/> 建議原地保留保護 <input type="checkbox"/> 保留校園內移植					
				建議事項	1. 樹圍過小，無移植價值 2. 建議移除					
				診斷人員	李孟浩					
	複查人員

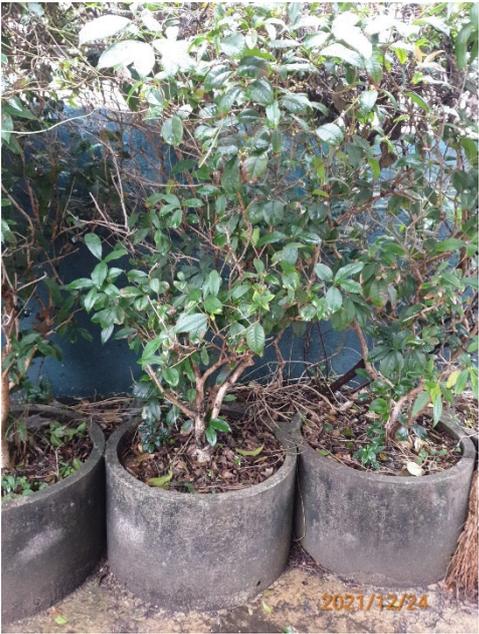
樹木編號	13-2	樹木名稱	桂花	樹圍	47cm	樹高	2M	冠幅	1.2M	
種植日期		支架現況	<input type="checkbox"/> 良好 <input type="checkbox"/> 尚可 <input type="checkbox"/> 損壞 <input checked="" type="checkbox"/> 無支架							
生育環境	環境描述	基地內								
	植栽型態	<input checked="" type="checkbox"/> 單獨植穴 <input type="checkbox"/> 連續植穴 <input type="checkbox"/> 綠地內 <input type="checkbox"/> 人行道旁 <input type="checkbox"/> 其它								
	日照狀況	<input type="checkbox"/> 良好 <input checked="" type="checkbox"/> 不良 <input type="checkbox"/> 非常不良，原因：								
	邊樹關係	<input type="checkbox"/> 無影響 <input type="checkbox"/> 稍有影響 <input checked="" type="checkbox"/> 受影響 <input type="checkbox"/> 相當大的影響 <input type="checkbox"/> 造成嚴重後果								
外觀診斷	活力度診斷	樹勢	葉色、葉密度、葉大小、樹枝伸長度	不良	<input type="checkbox"/> 1 <input type="checkbox"/> 2 <input checked="" type="checkbox"/> 3 <input type="checkbox"/> 4 <input type="checkbox"/> 5					良
		樹形	外型完整度、主幹、主枝、亞枝之損傷度		<input type="checkbox"/> 1 <input type="checkbox"/> 2 <input checked="" type="checkbox"/> 3 <input type="checkbox"/> 4 <input type="checkbox"/> 5

診查紀錄	樹圍過小								
	診斷建議	<input checked="" type="checkbox"/> 正常 <input type="checkbox"/> 需進一步檢查 <input type="checkbox"/> 需進行日後觀查 <input type="checkbox"/> 需進行醫治 <input type="checkbox"/> 需移除								
	診斷內容	現況描述						子實體		
	根頸情況	正常						<input checked="" type="checkbox"/> 有 <input type="checkbox"/> 無		
	主幹情況	正常						<input type="checkbox"/> 有 <input checked="" type="checkbox"/> 無		
	主枝情況	正常						<input checked="" type="checkbox"/> 有 <input type="checkbox"/> 無		
	亞枝情況	正常						<input checked="" type="checkbox"/> 有 <input type="checkbox"/> 無		
	頂梢情況	正常								
	木槌診斷	正常								
樹木照片

診斷意見	<input checked="" type="checkbox"/> 建議移除 <input type="checkbox"/> 無異常可移植 <input type="checkbox"/> 建議原地保留保護 <input type="checkbox"/> 保留校園內移植					
				建議事項	1. 樹圍過小，無移植價值 2. 建議移除					
				診斷人員	李孟浩					
	複查人員

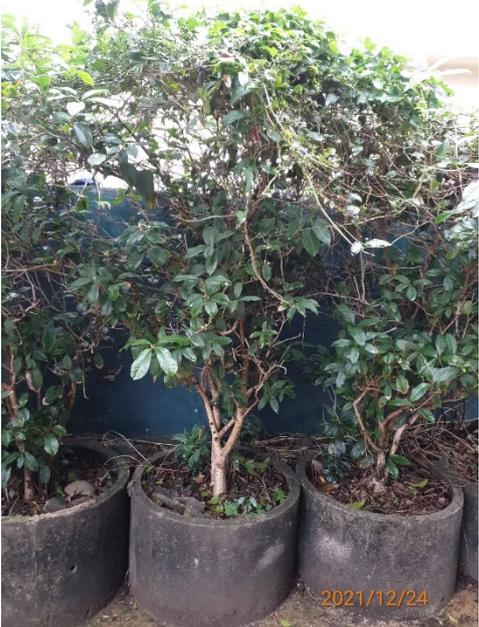
樹木編號	13-3	樹木名稱	桂花	樹圍	47cm	樹高	2M	冠幅	1.2M	
種植日期		支架現況	<input type="checkbox"/> 良好 <input type="checkbox"/> 尚可 <input type="checkbox"/> 損壞 <input checked="" type="checkbox"/> 無支架							
生育環境	環境描述	基地內								
	植栽型態	<input checked="" type="checkbox"/> 單獨植穴 <input type="checkbox"/> 連續植穴 <input type="checkbox"/> 綠地內 <input type="checkbox"/> 人行道旁 <input type="checkbox"/> 其它								
	日照狀況	<input type="checkbox"/> 良好 <input checked="" type="checkbox"/> 不良 <input type="checkbox"/> 非常不良，原因：								
	邊樹關係	<input type="checkbox"/> 無影響 <input type="checkbox"/> 稍有影響 <input checked="" type="checkbox"/> 受影響 <input type="checkbox"/> 相當大的影響 <input type="checkbox"/> 造成嚴重後果								
外觀診斷	活力度診斷	樹勢	葉色、葉密度、葉大小、樹枝伸長度	不良	<input type="checkbox"/> 1 <input type="checkbox"/> 2 <input checked="" type="checkbox"/> 3 <input type="checkbox"/> 4 <input type="checkbox"/> 5					良
		樹形	外型完整度、主幹、主枝、亞枝之損傷度		<input type="checkbox"/> 1 <input type="checkbox"/> 2 <input checked="" type="checkbox"/> 3 <input type="checkbox"/> 4 <input type="checkbox"/> 5

診查紀錄	樹圍過小								
	診斷建議	<input checked="" type="checkbox"/> 正常 <input type="checkbox"/> 需進一步檢查 <input type="checkbox"/> 需進行日後觀查 <input type="checkbox"/> 需進行醫治 <input type="checkbox"/> 需移除								
	診斷內容	現況描述						子實體		
	根頸情況	正常						<input checked="" type="checkbox"/> 有 <input type="checkbox"/> 無		
	主幹情況	正常						<input type="checkbox"/> 有 <input checked="" type="checkbox"/> 無		
	主枝情況	正常						<input checked="" type="checkbox"/> 有 <input type="checkbox"/> 無		
	亞枝情況	正常						<input checked="" type="checkbox"/> 有 <input type="checkbox"/> 無		
	頂梢情況	正常								
	木槌診斷	正常								
樹木照片

診斷意見	<input checked="" type="checkbox"/> 建議移除 <input type="checkbox"/> 無異常可移植 <input type="checkbox"/> 建議原地保留保護 <input type="checkbox"/> 保留校園內移植					
				建議事項	1. 樹圍過小，無移植價值 2. 建議移除					
				診斷人員	李孟浩					
	複查人員

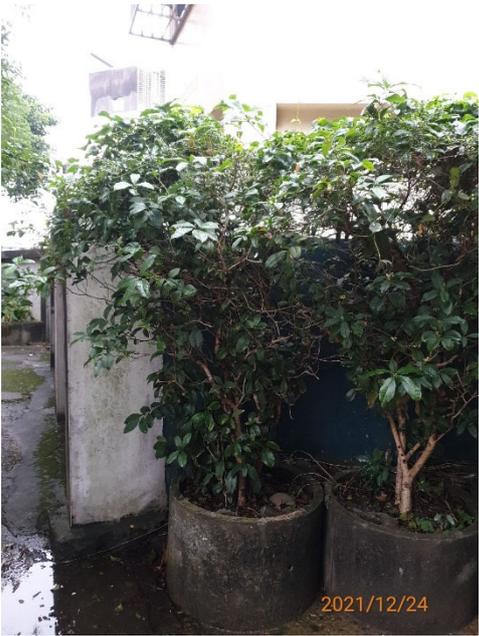
樹木編號	13-4	樹木名稱	桂花	樹圍	47cm	樹高	2M	冠幅	1.2M	
種植日期		支架現況	<input type="checkbox"/> 良好 <input type="checkbox"/> 尚可 <input type="checkbox"/> 損壞 <input checked="" type="checkbox"/> 無支架							
生育環境	環境描述	基地內								
	植栽型態	<input checked="" type="checkbox"/> 單獨植穴 <input type="checkbox"/> 連續植穴 <input type="checkbox"/> 綠地內 <input type="checkbox"/> 人行道旁 <input type="checkbox"/> 其它								
	日照狀況	<input type="checkbox"/> 良好 <input checked="" type="checkbox"/> 不良 <input type="checkbox"/> 非常不良，原因：								
	邊樹關係	<input type="checkbox"/> 無影響 <input type="checkbox"/> 稍有影響 <input checked="" type="checkbox"/> 受影響 <input type="checkbox"/> 相當大的影響 <input type="checkbox"/> 造成嚴重後果								
外觀診斷	活力度診斷	樹勢	葉色、葉密度、葉大小、樹枝伸長度	不良	<input type="checkbox"/> 1 <input type="checkbox"/> 2 <input checked="" type="checkbox"/> 3 <input type="checkbox"/> 4 <input type="checkbox"/> 5					良
		樹形	外型完整度、主幹、主枝、亞枝之損傷度		<input type="checkbox"/> 1 <input type="checkbox"/> 2 <input checked="" type="checkbox"/> 3 <input type="checkbox"/> 4 <input type="checkbox"/> 5

診斷紀錄	樹圍過小								
	診斷建議	<input checked="" type="checkbox"/> 正常 <input type="checkbox"/> 需進一步檢查 <input type="checkbox"/> 需進行日後觀查 <input type="checkbox"/> 需進行醫治 <input type="checkbox"/> 需移除								
	診斷內容	現況描述						子實體		
	根頸情況	正常						<input checked="" type="checkbox"/> 有 <input type="checkbox"/> 無		
	主幹情況	正常						<input type="checkbox"/> 有 <input checked="" type="checkbox"/> 無		
	主枝情況	正常						<input checked="" type="checkbox"/> 有 <input type="checkbox"/> 無		
	亞枝情況	正常						<input checked="" type="checkbox"/> 有 <input type="checkbox"/> 無		
	頂梢情況	正常								
	木槌診斷	正常								
樹木照片

診斷意見	<input checked="" type="checkbox"/> 建議移除 <input type="checkbox"/> 無異常可移植 <input type="checkbox"/> 建議原地保留保護 <input type="checkbox"/> 保留校園內移植					
				建議事項	1. 樹圍過小，無移植價值 2. 建議移除					
				診斷人員	李孟浩					
	複查人員

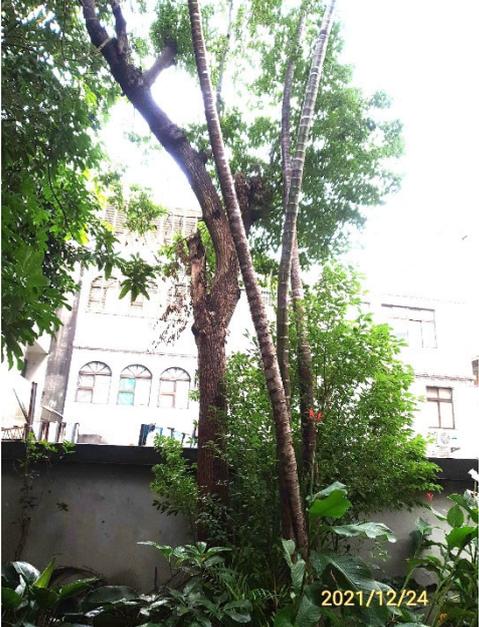
樹木編號	14	樹木名稱	樟樹	樹圍	79cm	樹高	10M	冠幅	2.6M	
種植日期		支架現況	<input type="checkbox"/> 良好 <input type="checkbox"/> 尚可 <input type="checkbox"/> 損壞 <input checked="" type="checkbox"/> 無支架							
生育環境	環境描述	基地內								
	植栽型態	<input type="checkbox"/> 單獨植穴 <input type="checkbox"/> 連續植穴 <input checked="" type="checkbox"/> 綠地內 <input type="checkbox"/> 人行道旁 <input type="checkbox"/> 其它								
	日照狀況	<input type="checkbox"/> 良好 <input checked="" type="checkbox"/> 不良 <input type="checkbox"/> 非常不良，原因：								
	邊樹關係	<input type="checkbox"/> 無影響 <input type="checkbox"/> 稍有影響 <input checked="" type="checkbox"/> 受影響 <input type="checkbox"/> 相當大的影響 <input type="checkbox"/> 造成嚴重後果								
外觀診斷	活力度診斷	樹勢	葉色、葉密度、葉大小、樹枝伸長度	不良	<input type="checkbox"/> 1 <input checked="" type="checkbox"/> 2 <input type="checkbox"/> 3 <input type="checkbox"/> 4 <input type="checkbox"/> 5					良
		樹形	外型完整度、主幹、主枝、亞枝之損傷度		<input type="checkbox"/> 1 <input type="checkbox"/> 2 <input checked="" type="checkbox"/> 3 <input type="checkbox"/> 4 <input type="checkbox"/> 5

診斷紀錄	樹圍過小，造型不佳								
	診斷建議	<input checked="" type="checkbox"/> 正常 <input type="checkbox"/> 需進一步檢查 <input type="checkbox"/> 需進行日後觀查 <input type="checkbox"/> 需進行醫治 <input type="checkbox"/> 需移除								
	診斷內容	現況描述						子實體		
	根頸情況	正常						<input type="checkbox"/> 有 <input checked="" type="checkbox"/> 無		
	主幹情況	正常						<input type="checkbox"/> 有 <input checked="" type="checkbox"/> 無		
	主枝情況	正常						<input type="checkbox"/> 有 <input checked="" type="checkbox"/> 無		
	亞枝情況	正常						<input type="checkbox"/> 有 <input checked="" type="checkbox"/> 無		
	頂梢情況	正常								
	木樁診斷	正常								
樹木照片

診斷意見	<input checked="" type="checkbox"/> 建議移除 <input type="checkbox"/> 無異常可移植 <input type="checkbox"/> 建議原地保留保護 <input type="checkbox"/> 保留校園內移植					
				建議事項	1. 樹圍過小，造型不佳 2. 建議移除					
				診斷人員	李孟浩					
	複查人員

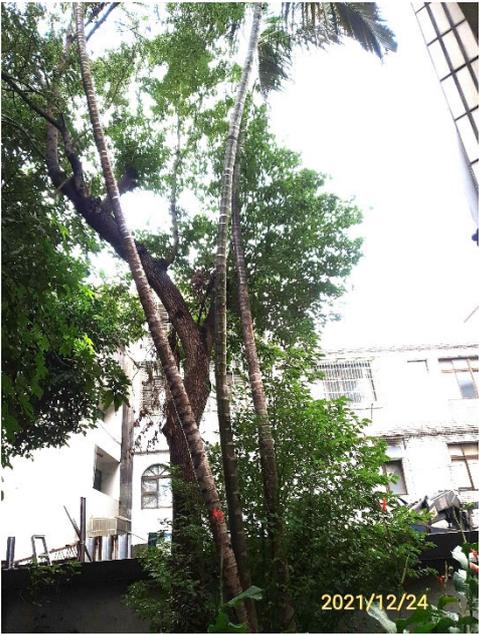
樹木編號	14-1	樹木名稱	黃椰子	樹圍	79cm	樹高	10M	冠幅	2.6M	
種植日期		支架現況	<input type="checkbox"/> 良好 <input type="checkbox"/> 尚可 <input type="checkbox"/> 損壞 <input checked="" type="checkbox"/> 無支架							
生育環境	環境描述	基地內								
	植栽型態	<input type="checkbox"/> 單獨植穴 <input type="checkbox"/> 連續植穴 <input checked="" type="checkbox"/> 綠地內 <input type="checkbox"/> 人行道旁 <input type="checkbox"/> 其它								
	日照狀況	<input type="checkbox"/> 良好 <input checked="" type="checkbox"/> 不良 <input type="checkbox"/> 非常不良，原因：								
	邊樹關係	<input type="checkbox"/> 無影響 <input type="checkbox"/> 稍有影響 <input checked="" type="checkbox"/> 受影響 <input type="checkbox"/> 相當大的影響 <input type="checkbox"/> 造成嚴重後果								
外觀診斷	活力度診斷	樹勢	葉色、葉密度、葉大小、樹枝伸長度	不良	<input type="checkbox"/> 1 <input type="checkbox"/> 2 <input checked="" type="checkbox"/> 3 <input type="checkbox"/> 4 <input type="checkbox"/> 5					良
		樹形	外型完整度、主幹、主枝、亞枝之損傷度		<input type="checkbox"/> 1 <input type="checkbox"/> 2 <input checked="" type="checkbox"/> 3 <input type="checkbox"/> 4 <input type="checkbox"/> 5

診斷紀錄	主幹分枝，樹圍過小，造型不佳								
	診斷建議	<input checked="" type="checkbox"/> 正常 <input type="checkbox"/> 需進一步檢查 <input type="checkbox"/> 需進行日後觀查 <input type="checkbox"/> 需進行醫治 <input type="checkbox"/> 需移除								
	診斷內容	現況描述						子實體		
	根頸情況	正常						<input checked="" type="checkbox"/> 有 <input type="checkbox"/> 無		
	主幹情況	正常						<input checked="" type="checkbox"/> 有 <input type="checkbox"/> 無		
	主枝情況	正常						<input type="checkbox"/> 有 <input checked="" type="checkbox"/> 無		
	亞枝情況	正常						<input type="checkbox"/> 有 <input checked="" type="checkbox"/> 無		
	頂梢情況	正常								
	木樁診斷	正常								
樹木照片

診斷意見	<input checked="" type="checkbox"/> 建議移除 <input type="checkbox"/> 無異常可移植 <input type="checkbox"/> 建議原地保留保護 <input type="checkbox"/> 保留校園內移植					
				建議事項	1. 主幹分枝，樹圍過小，造型不佳 2. 建議移除					
				診斷人員：李孟浩						
	複查人員：

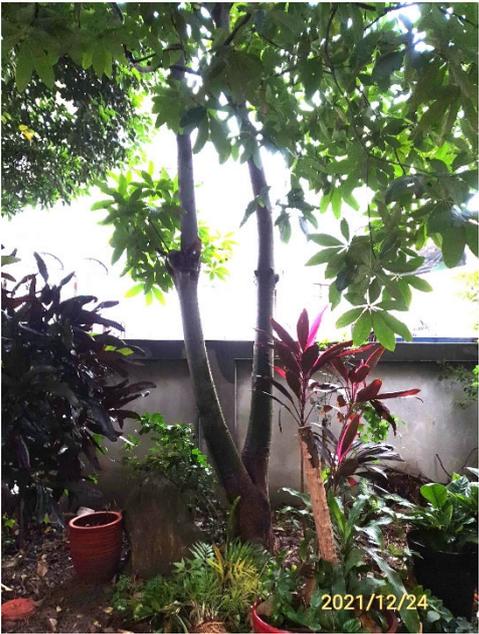
樹木編號	15	樹木名稱	七葉樹	樹圍	140cm	樹高	10M	冠幅	5M	
種植日期		支架現況	<input type="checkbox"/> 良好 <input type="checkbox"/> 尚可 <input type="checkbox"/> 損壞 <input checked="" type="checkbox"/> 無支架							
生育環境	環境描述	基地內								
	植栽型態	<input type="checkbox"/> 單獨植穴 <input type="checkbox"/> 連續植穴 <input checked="" type="checkbox"/> 綠地內 <input type="checkbox"/> 人行道旁 <input type="checkbox"/> 其它								
	日照狀況	<input type="checkbox"/> 良好 <input checked="" type="checkbox"/> 不良 <input type="checkbox"/> 非常不良，原因：								
	邊樹關係	<input type="checkbox"/> 無影響 <input type="checkbox"/> 稍有影響 <input checked="" type="checkbox"/> 受影響 <input type="checkbox"/> 相當大的影響 <input type="checkbox"/> 造成嚴重後果								
外觀診斷	活力度診斷	樹勢	葉色、葉密度、葉大小、樹枝伸長度	不良	<input type="checkbox"/> 1 <input checked="" type="checkbox"/> 2 <input type="checkbox"/> 3 <input type="checkbox"/> 4 <input type="checkbox"/> 5					良
		樹形	外型完整度、主幹、主枝、亞枝之損傷度		<input type="checkbox"/> 1 <input checked="" type="checkbox"/> 2 <input type="checkbox"/> 3 <input type="checkbox"/> 4 <input type="checkbox"/> 5

診查紀錄	主幹分枝，造型不佳								
	診斷建議	<input checked="" type="checkbox"/> 正常 <input type="checkbox"/> 需進一步檢查 <input type="checkbox"/> 需進行日後觀查 <input type="checkbox"/> 需進行醫治 <input type="checkbox"/> 需移除								
	診斷內容	現況描述						子實體		
	根頸情況	正常						<input checked="" type="checkbox"/> 有 <input type="checkbox"/> 無		
	主幹情況	正常						<input type="checkbox"/> 有 <input checked="" type="checkbox"/> 無		
	主枝情況	正常						<input checked="" type="checkbox"/> 有 <input type="checkbox"/> 無		
	亞枝情況	正常						<input checked="" type="checkbox"/> 有 <input type="checkbox"/> 無		
	頂梢情況	正常								
	木槌診斷	正常								
樹木照片

診斷意見	<input checked="" type="checkbox"/> 建議移除 <input type="checkbox"/> 無異常可移植 <input type="checkbox"/> 建議原地保留保護 <input type="checkbox"/> 保留校園內移植					
				建議事項	1. 主幹分枝，造型不佳 2. 建議移除					
				診斷人員	李孟浩					
	複查人員

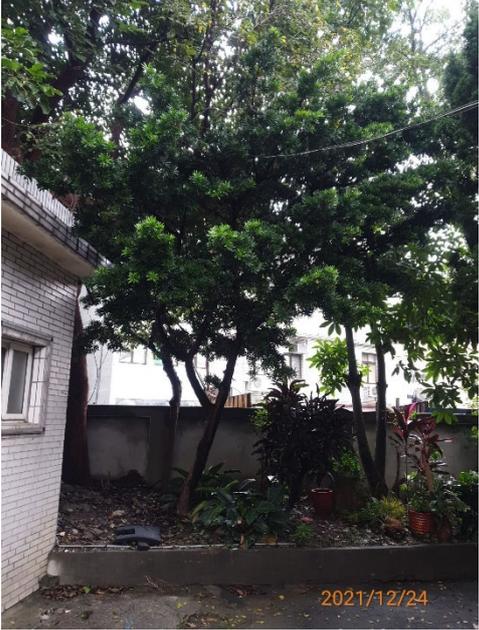
樹木編號	16	樹木名稱	羅漢松	樹圍	63cm	樹高	4M	冠幅	7M	
種植日期		支架現況	<input type="checkbox"/> 良好 <input type="checkbox"/> 尚可 <input type="checkbox"/> 損壞 <input checked="" type="checkbox"/> 無支架							
生育環境	環境描述	基地內								
	植栽型態	<input type="checkbox"/> 單獨植穴 <input type="checkbox"/> 連續植穴 <input checked="" type="checkbox"/> 綠地內 <input type="checkbox"/> 人行道旁 <input type="checkbox"/> 其它								
	日照狀況	<input type="checkbox"/> 良好 <input checked="" type="checkbox"/> 不良 <input type="checkbox"/> 非常不良，原因：								
	邊樹關係	<input type="checkbox"/> 無影響 <input type="checkbox"/> 稍有影響 <input checked="" type="checkbox"/> 受影響 <input type="checkbox"/> 相當大的影響 <input type="checkbox"/> 造成嚴重後果								
活力度診斷	樹勢	葉色、葉密度、葉大小、樹枝伸長度				不良	<input type="checkbox"/> 1 <input type="checkbox"/> 2 <input checked="" type="checkbox"/> 3 <input type="checkbox"/> 4 <input type="checkbox"/> 5			良
	樹形	外型完整度、主幹、主枝、亞枝之損傷度					<input type="checkbox"/> 1 <input checked="" type="checkbox"/> 2 <input type="checkbox"/> 3 <input type="checkbox"/> 4 <input type="checkbox"/> 5

診查紀錄	主幹歪斜								
	診斷建議	<input checked="" type="checkbox"/> 正常 <input type="checkbox"/> 需進一步檢查 <input type="checkbox"/> 需進行日後觀查 <input type="checkbox"/> 需進行醫治 <input type="checkbox"/> 需移除								
外觀診斷	診斷內容	現況描述						子實體		
	根頸情況	正常						<input type="checkbox"/> 有 <input checked="" type="checkbox"/> 無		
	主幹情況	正常						<input type="checkbox"/> 有 <input checked="" type="checkbox"/> 無		
	主枝情況	正常						<input checked="" type="checkbox"/> 有 <input type="checkbox"/> 無		
	亞枝情況	正常						<input checked="" type="checkbox"/> 有 <input type="checkbox"/> 無		
	頂梢情況	正常								
	木槌診斷	正常								
樹木照片

診斷意見	<input checked="" type="checkbox"/> 建議移除 <input type="checkbox"/> 無異常可移植 <input type="checkbox"/> 建議原地保留保護 <input type="checkbox"/> 保留校園內移植				
					建議事項	1. 主幹歪斜 2. 建議移除				
					診斷人員	李孟浩				
					複查人員

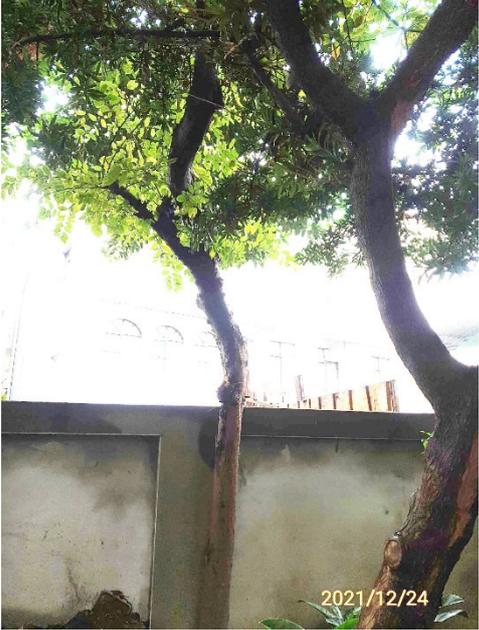
樹木編號	16-1	樹木名稱	朴樹	樹圍	47cm	樹高	9M	冠幅	8M
種植日期		支架現況	<input type="checkbox"/> 良好 <input type="checkbox"/> 尚可 <input type="checkbox"/> 損壞 <input checked="" type="checkbox"/> 無支架						
生育環境	環境描述	基地內							
	植栽型態	<input type="checkbox"/> 單獨植穴 <input type="checkbox"/> 連續植穴 <input checked="" type="checkbox"/> 綠地內 <input type="checkbox"/> 人行道旁 <input type="checkbox"/> 其它							
	日照狀況	<input type="checkbox"/> 良好 <input checked="" type="checkbox"/> 不良 <input type="checkbox"/> 非常不良，原因：							
	邊樹關係	<input type="checkbox"/> 無影響 <input type="checkbox"/> 稍有影響 <input checked="" type="checkbox"/> 受影響 <input type="checkbox"/> 相當大的影響 <input type="checkbox"/> 造成嚴重後果							
活力診斷	樹勢	葉色、葉密度、葉大小、樹枝伸長度	不良	<input type="checkbox"/> 1 <input checked="" type="checkbox"/> 2 <input type="checkbox"/> 3 <input type="checkbox"/> 4 <input type="checkbox"/> 5					良
	樹形	外型完整度、主幹、主枝、亞枝之損傷度		<input type="checkbox"/> 1 <input checked="" type="checkbox"/> 2 <input type="checkbox"/> 3 <input type="checkbox"/> 4 <input type="checkbox"/> 5

診查紀錄	主幹歪斜造型不佳							
	診斷建議	<input checked="" type="checkbox"/> 正常 <input type="checkbox"/> 需進一步檢查 <input type="checkbox"/> 需進行日後觀查 <input type="checkbox"/> 需進行醫治 <input type="checkbox"/> 需移除							
外觀診斷	診斷內容	現況描述						子實體	
	根頸情況	正常						<input type="checkbox"/> 有 <input checked="" type="checkbox"/> 無	
	主幹情況	正常						<input type="checkbox"/> 有 <input checked="" type="checkbox"/> 無	
	主枝情況	正常						<input checked="" type="checkbox"/> 有 <input type="checkbox"/> 無	
	亞枝情況	正常						<input checked="" type="checkbox"/> 有 <input type="checkbox"/> 無	
	頂梢情況	正常							
	木槌診斷	正常							
樹木照片

診斷意見	<input checked="" type="checkbox"/> 建議移除 <input type="checkbox"/> 無異常可移植 <input type="checkbox"/> 建議原地保留保護 <input type="checkbox"/> 保留校園內移植				
				建議事項	1. 主幹歪斜造型不佳 2. 建議移除				
				診斷人員	李孟浩				
				複查人員

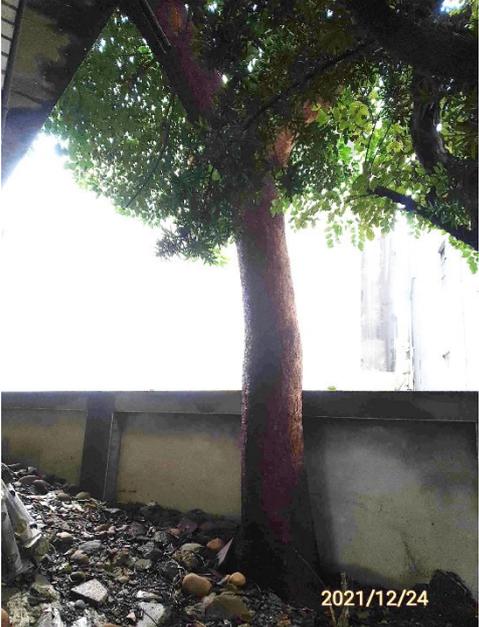
樹木編號	17	樹木名稱	茄苳樹	樹圍	140cm	樹高	9M	冠幅	12M	
種植日期		支架現況	<input type="checkbox"/> 良好 <input type="checkbox"/> 尚可 <input type="checkbox"/> 損壞 <input checked="" type="checkbox"/> 無支架							
生育環境	環境描述	基地內								
	植栽型態	<input type="checkbox"/> 單獨植穴 <input type="checkbox"/> 連續植穴 <input checked="" type="checkbox"/> 綠地內 <input type="checkbox"/> 人行道旁 <input type="checkbox"/> 其它								
	日照狀況	<input checked="" type="checkbox"/> 良好 <input type="checkbox"/> 不良 <input type="checkbox"/> 非常不良，原因：								
	邊樹關係	<input type="checkbox"/> 無影響 <input type="checkbox"/> 稍有影響 <input checked="" type="checkbox"/> 受影響 <input type="checkbox"/> 相當大的影響 <input type="checkbox"/> 造成嚴重後果								
外觀診斷	活力度診斷	樹勢	葉色、葉密度、葉大小、樹枝伸長度	不良	<input type="checkbox"/> 1 <input type="checkbox"/> 2 <input checked="" type="checkbox"/> 3 <input type="checkbox"/> 4 <input type="checkbox"/> 5					良
		樹形	外型完整度、主幹、主枝、亞枝之損傷度		<input type="checkbox"/> 1 <input type="checkbox"/> 2 <input checked="" type="checkbox"/> 3 <input type="checkbox"/> 4 <input type="checkbox"/> 5

診斷紀錄	主幹歪斜造型不佳								
	診斷建議	<input checked="" type="checkbox"/> 正常 <input type="checkbox"/> 需進一步檢查 <input type="checkbox"/> 需進行日後觀查 <input type="checkbox"/> 需進行醫治 <input type="checkbox"/> 需移除								
	診斷內容	現況描述						子實體		
	根頸情況	正常						<input type="checkbox"/> 有 <input checked="" type="checkbox"/> 無		
	主幹情況	正常						<input type="checkbox"/> 有 <input checked="" type="checkbox"/> 無		
	主枝情況	正常						<input type="checkbox"/> 有 <input checked="" type="checkbox"/> 無		
	亞枝情況	正常						<input checked="" type="checkbox"/> 有 <input type="checkbox"/> 無		
	頂梢情況	正常								
	木樁診斷	正常								
樹木照片

<p style="text-align: right; font-size: small;">2021/12/24</p>			診斷意見	<input checked="" type="checkbox"/> 建議移除 <input type="checkbox"/> 無異常可移植 <input type="checkbox"/> 建議原地保留保護 <input type="checkbox"/> 保留校園內移植					
				建議事項	1. 主幹歪斜造型不佳 2. 建議移除					
				診斷人員	李孟浩					
	複查人員

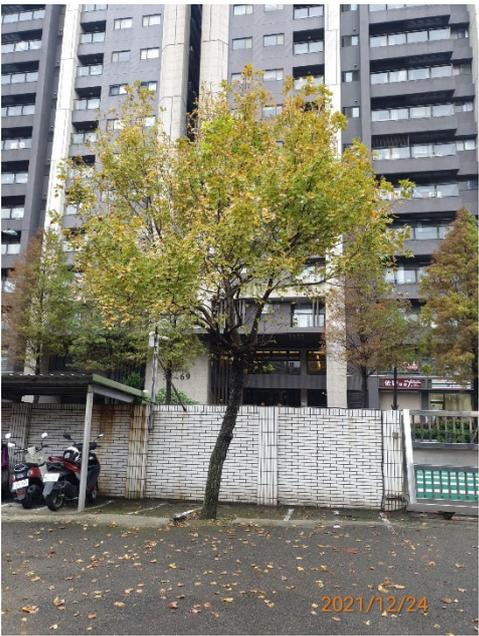
樹木編號	20	樹木名稱	楓香樹	樹圍	72cm	樹高	8M	冠幅	4.5M
種植日期		支架現況	<input type="checkbox"/> 良好 <input type="checkbox"/> 尚可 <input type="checkbox"/> 損壞 <input checked="" type="checkbox"/> 無支架						
生育環境	環境描述	基地內							
	植栽型態	<input type="checkbox"/> 單獨植穴 <input type="checkbox"/> 連續植穴 <input type="checkbox"/> 綠地內 <input type="checkbox"/> 人行道旁 <input checked="" type="checkbox"/> 其它							
	日照狀況	<input checked="" type="checkbox"/> 良好 <input type="checkbox"/> 不良 <input type="checkbox"/> 非常不良，原因：							
	邊樹關係	<input checked="" type="checkbox"/> 無影響 <input type="checkbox"/> 稍有影響 <input type="checkbox"/> 受影響 <input type="checkbox"/> 相當大的影響 <input type="checkbox"/> 造成嚴重後果							
活力診斷	樹勢	葉色、葉密度、葉大小、樹枝伸長度	不良	<input type="checkbox"/> 1 <input type="checkbox"/> 2 <input checked="" type="checkbox"/> 3 <input type="checkbox"/> 4 <input type="checkbox"/> 5					良
	樹形	外型完整度、主幹、主枝、亞枝之損傷度		<input type="checkbox"/> 1 <input type="checkbox"/> 2 <input checked="" type="checkbox"/> 3 <input type="checkbox"/> 4 <input type="checkbox"/> 5

診查紀錄	主幹傾斜造型不佳							
	診斷建議	<input checked="" type="checkbox"/> 正常 <input type="checkbox"/> 需進一步檢查 <input type="checkbox"/> 需進行日後觀查 <input type="checkbox"/> 需進行醫治 <input type="checkbox"/> 需移除							
外觀診斷	診斷內容	現況描述						子實體	
	根頸情況	正常						<input type="checkbox"/> 有 <input checked="" type="checkbox"/> 無	
	主幹情況	正常						<input type="checkbox"/> 有 <input checked="" type="checkbox"/> 無	
	主枝情況	正常						<input type="checkbox"/> 有 <input checked="" type="checkbox"/> 無	
	亞枝情況	正常						<input checked="" type="checkbox"/> 有 <input type="checkbox"/> 無	
	頂梢情況	正常							
	木槌診斷	正常							
樹木照片

診斷意見	<input checked="" type="checkbox"/> 建議移除 <input type="checkbox"/> 無異常可移植 <input type="checkbox"/> 建議原地保留保護 <input type="checkbox"/> 保留校園內移植				
				建議事項	1. 主幹傾斜造型不佳 2. 建議移除				
				診斷人員	李孟浩				
				複查人員

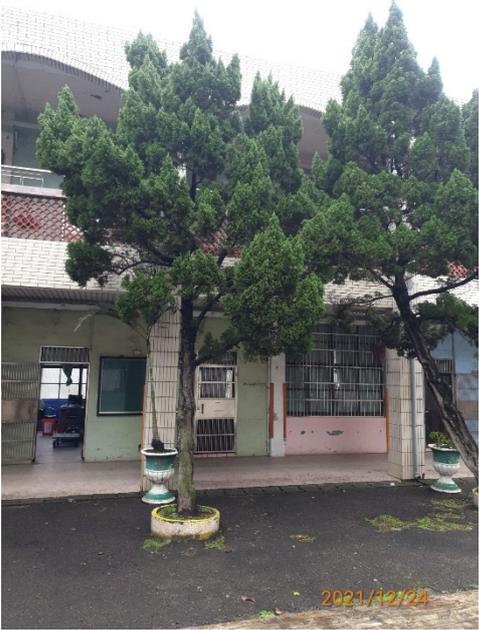
樹木編號	23	樹木名稱	龍柏	樹圍	60cm	樹高	7M	冠幅	4M	
種植日期		支架現況	<input type="checkbox"/> 良好 <input type="checkbox"/> 尚可 <input type="checkbox"/> 損壞 <input checked="" type="checkbox"/> 無支架							
生育環境	環境描述	基地內								
	植栽型態	<input checked="" type="checkbox"/> 單獨植穴 <input type="checkbox"/> 連續植穴 <input type="checkbox"/> 綠地內 <input type="checkbox"/> 人行道旁 <input type="checkbox"/> 其它								
	日照狀況	<input checked="" type="checkbox"/> 良好 <input type="checkbox"/> 不良 <input type="checkbox"/> 非常不良，原因：								
	邊樹關係	<input type="checkbox"/> 無影響 <input checked="" type="checkbox"/> 稍有影響 <input type="checkbox"/> 受影響 <input type="checkbox"/> 相當大的影響 <input type="checkbox"/> 造成嚴重後果								
外觀診斷	活力度診斷	樹勢	葉色、葉密度、葉大小、樹枝伸長度	不良	<input type="checkbox"/> 1 <input type="checkbox"/> 2 <input checked="" type="checkbox"/> 3 <input type="checkbox"/> 4 <input type="checkbox"/> 5					良
		樹形	外型完整度、主幹、主枝、亞枝之損傷度		<input type="checkbox"/> 1 <input type="checkbox"/> 2 <input checked="" type="checkbox"/> 3 <input type="checkbox"/> 4 <input type="checkbox"/> 5

診斷意見	<input checked="" type="checkbox"/> 建議移除 <input type="checkbox"/> 無異常可移植 <input type="checkbox"/> 建議原地保留保護 <input type="checkbox"/> 保留校園內移植					
				建議事項	1. 主幹傾斜造型不佳 2. 建議移除					
				診斷人員	李孟浩					
	複查人員
