# 桃園市政府新建工程處

『桃園市桃園區龍山國民小學春風樓校舍拆除整  
建工程委託規劃設計及監造技術服務』

## 樹木診斷表

(110年12月)

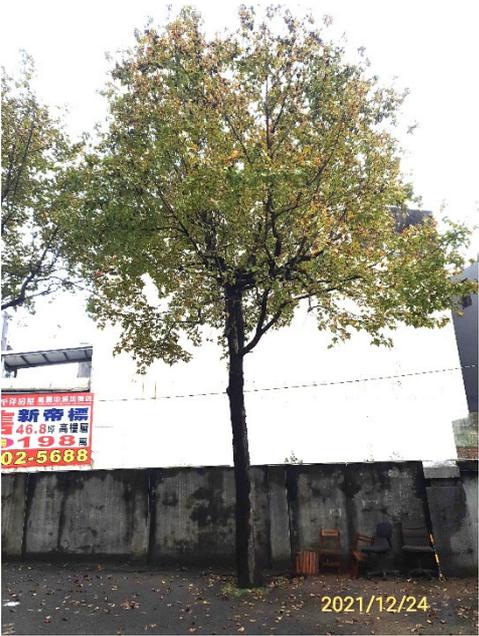
診查紀錄	正常								
	診斷建議	<input checked="" type="checkbox"/> 正常 <input type="checkbox"/> 需進一步檢查 <input type="checkbox"/> 需進行日後觀查 <input type="checkbox"/> 需進行醫治 <input type="checkbox"/> 需移除								
	診斷內容	現況描述						子實體		
	根頸情況	正常						<input type="checkbox"/> 有 <input checked="" type="checkbox"/> 無		
	主幹情況	正常						<input type="checkbox"/> 有 <input checked="" type="checkbox"/> 無		
	主枝情況	正常						<input type="checkbox"/> 有 <input checked="" type="checkbox"/> 無		
	亞枝情況	正常						<input checked="" type="checkbox"/> 有 <input type="checkbox"/> 無		
	頂梢情況	正常								
	木樁診斷	正常								
樹木照片

診斷意見	<input type="checkbox"/> 建議移除 <input checked="" type="checkbox"/> 無異常可移植 <input type="checkbox"/> 建議原地保留保護 <input type="checkbox"/> 保留校園內移植					
				建議事項	1. 建議移植					
				診斷人員	李孟浩					
	複查人員

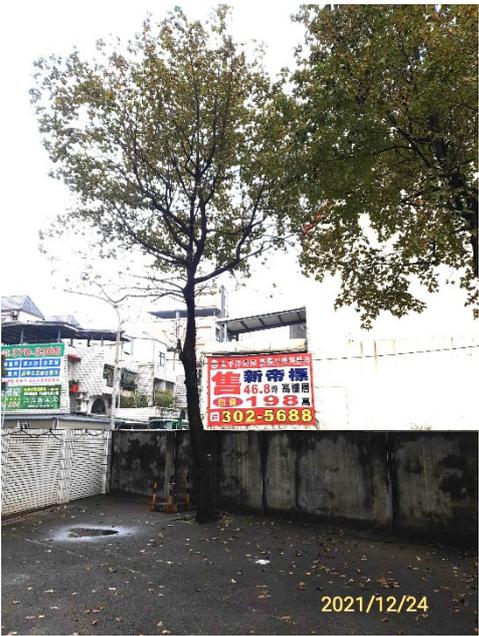
診斷紀錄	正常								
	診斷建議	<input checked="" type="checkbox"/> 正常 <input type="checkbox"/> 需進一步檢查 <input type="checkbox"/> 需進行日後觀查 <input type="checkbox"/> 需進行醫治 <input type="checkbox"/> 需移除								
	診斷內容	現況描述						子實體		
	根頸情況	正常						<input type="checkbox"/> 有 <input checked="" type="checkbox"/> 無		
	主幹情況	正常						<input type="checkbox"/> 有 <input checked="" type="checkbox"/> 無		
	主枝情況	正常						<input type="checkbox"/> 有 <input checked="" type="checkbox"/> 無		
	亞枝情況	正常						<input checked="" type="checkbox"/> 有 <input type="checkbox"/> 無		
	頂梢情況	正常								
	木樁診斷	正常								
樹木照片

診斷意見	<input type="checkbox"/> 建議移除 <input checked="" type="checkbox"/> 無異常可移植 <input type="checkbox"/> 建議原地保留保護 <input type="checkbox"/> 保留校園內移植					
				建議事項	1. 建議移植					
				診斷人員	李孟浩					
	複查人員

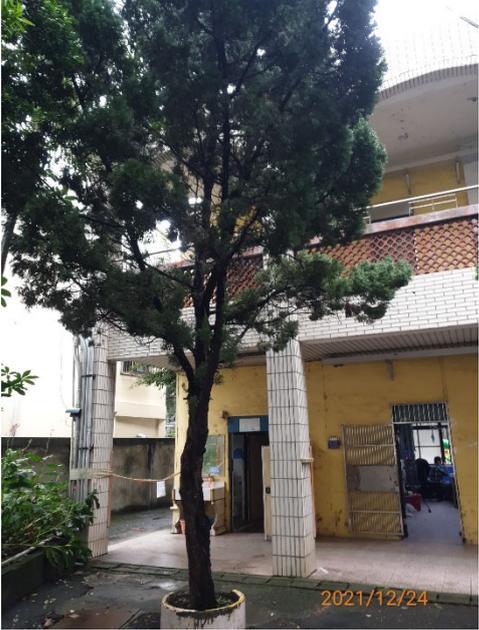
診查紀錄	正常								
	診斷建議	<input checked="" type="checkbox"/> 正常 <input type="checkbox"/> 需進一步檢查 <input type="checkbox"/> 需進行日後觀查 <input type="checkbox"/> 需進行醫治 <input type="checkbox"/> 需移除								
	診斷內容	現況描述						子實體		
	根頸情況	正常						<input type="checkbox"/> 有 <input checked="" type="checkbox"/> 無		
	主幹情況	正常						<input type="checkbox"/> 有 <input checked="" type="checkbox"/> 無		
	主枝情況	正常						<input checked="" type="checkbox"/> 有 <input type="checkbox"/> 無		
	亞枝情況	正常						<input checked="" type="checkbox"/> 有 <input type="checkbox"/> 無		
	頂梢情況	正常								
	木樁診斷	正常								
樹木照片

診斷意見	<input type="checkbox"/> 建議移除 <input checked="" type="checkbox"/> 無異常可移植 <input type="checkbox"/> 建議原地保留保護 <input type="checkbox"/> 保留校園內移植					
				建議事項	1. 建議移植					
				診斷人員	李孟浩					
	複查人員

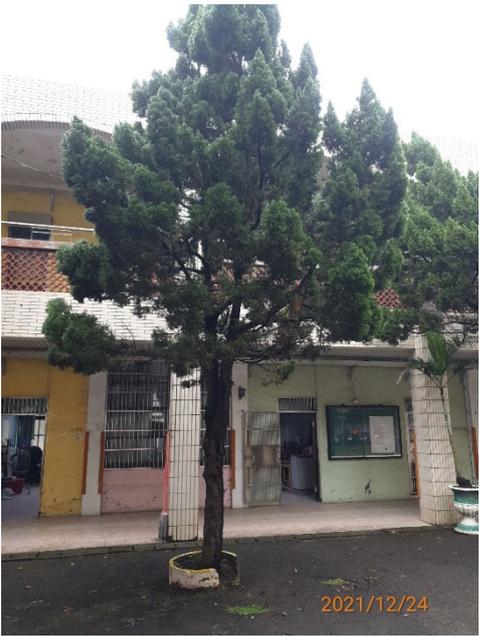
診斷紀錄	正常								
	診斷建議	<input checked="" type="checkbox"/> 正常 <input type="checkbox"/> 需進一步檢查 <input type="checkbox"/> 需進行日後觀查 <input type="checkbox"/> 需進行醫治 <input type="checkbox"/> 需移除								
	診斷內容	現況描述						子實體		
	根頸情況	正常						<input type="checkbox"/> 有 <input checked="" type="checkbox"/> 無		
	主幹情況	正常						<input type="checkbox"/> 有 <input checked="" type="checkbox"/> 無		
	主枝情況	正常						<input checked="" type="checkbox"/> 有 <input type="checkbox"/> 無		
	亞枝情況	正常						<input checked="" type="checkbox"/> 有 <input type="checkbox"/> 無		
	頂梢情況	正常								
	木樁診斷	正常								
樹木照片

診斷意見	<input type="checkbox"/> 建議移除 <input checked="" type="checkbox"/> 無異常可移植 <input type="checkbox"/> 建議原地保留保護 <input type="checkbox"/> 保留校園內移植					
				建議事項	1. 建議移植					
				診斷人員	李孟浩					
	複查人員

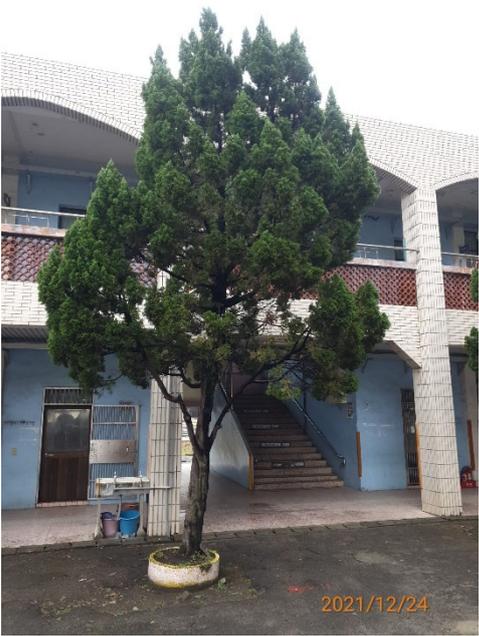
診斷紀錄	正常								
	診斷建議	<input checked="" type="checkbox"/> 正常 <input type="checkbox"/> 需進一步檢查 <input type="checkbox"/> 需進行日後觀查 <input type="checkbox"/> 需進行醫治 <input type="checkbox"/> 需移除								
	診斷內容	現況描述						子實體		
	根頸情況	正常						<input type="checkbox"/> 有 <input checked="" type="checkbox"/> 無		
	主幹情況	正常						<input type="checkbox"/> 有 <input checked="" type="checkbox"/> 無		
	主枝情況	正常						<input type="checkbox"/> 有 <input checked="" type="checkbox"/> 無		
	亞枝情況	正常						<input checked="" type="checkbox"/> 有 <input type="checkbox"/> 無		
	頂梢情況	正常								
	木槌診斷	正常								
樹木照片

診斷意見	<input type="checkbox"/> 建議移除 <input checked="" type="checkbox"/> 無異常可移植 <input type="checkbox"/> 建議原地保留保護 <input type="checkbox"/> 保留校園內移植					
				建議事項	1. 建議移植					
				診斷人員	李孟浩					
	複查人員

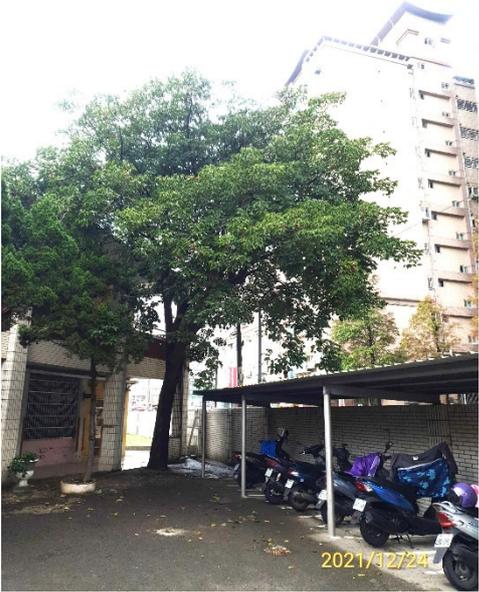
診斷紀錄	正常								
	診斷建議	<input checked="" type="checkbox"/> 正常 <input type="checkbox"/> 需進一步檢查 <input type="checkbox"/> 需進行日後觀查 <input type="checkbox"/> 需進行醫治 <input type="checkbox"/> 需移除								
	診斷內容	現況描述						子實體		
	根頸情況	正常						<input type="checkbox"/> 有 <input checked="" type="checkbox"/> 無		
	主幹情況	正常						<input type="checkbox"/> 有 <input checked="" type="checkbox"/> 無		
	主枝情況	正常						<input checked="" type="checkbox"/> 有 <input type="checkbox"/> 無		
	亞枝情況	正常						<input checked="" type="checkbox"/> 有 <input type="checkbox"/> 無		
	頂梢情況	正常								
	木槌診斷	正常								
樹木照片

診斷意見	<input type="checkbox"/> 建議移除 <input checked="" type="checkbox"/> 無異常可移植 <input type="checkbox"/> 建議原地保留保護 <input type="checkbox"/> 保留校園內移植					
				建議事項	1. 建議移植					
				診斷人員	李孟浩					
	複查人員

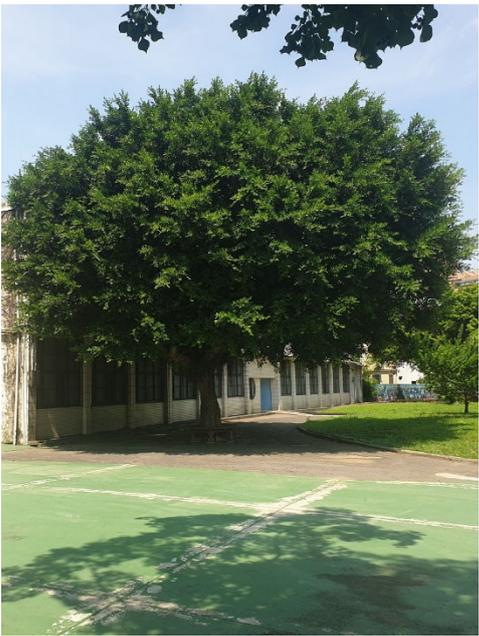
診查紀錄	正常								
	診斷建議	<input checked="" type="checkbox"/> 正常 <input type="checkbox"/> 需進一步檢查 <input type="checkbox"/> 需進行日後觀查 <input type="checkbox"/> 需進行醫治 <input type="checkbox"/> 需移除								
	診斷內容	現況描述						子實體		
	根頸情況	正常						<input type="checkbox"/> 有 <input checked="" type="checkbox"/> 無		
	主幹情況	正常						<input type="checkbox"/> 有 <input checked="" type="checkbox"/> 無		
	主枝情況	正常						<input checked="" type="checkbox"/> 有 <input type="checkbox"/> 無		
	亞枝情況	正常						<input checked="" type="checkbox"/> 有 <input type="checkbox"/> 無		
	頂梢情況	正常								
	木樁診斷	正常								
樹木照片

診斷意見	<input type="checkbox"/> 建議移除 <input checked="" type="checkbox"/> 無異常可移植 <input type="checkbox"/> 建議原地保留保護 <input type="checkbox"/> 保留校園內移植					
				建議事項	1. 建議移植					
				診斷人員	李孟浩					
	複查人員
